Устранение скрипа, дребезга и сверчков в автомобиле Лада Калина

1. Бренчит проводка монтажного блока

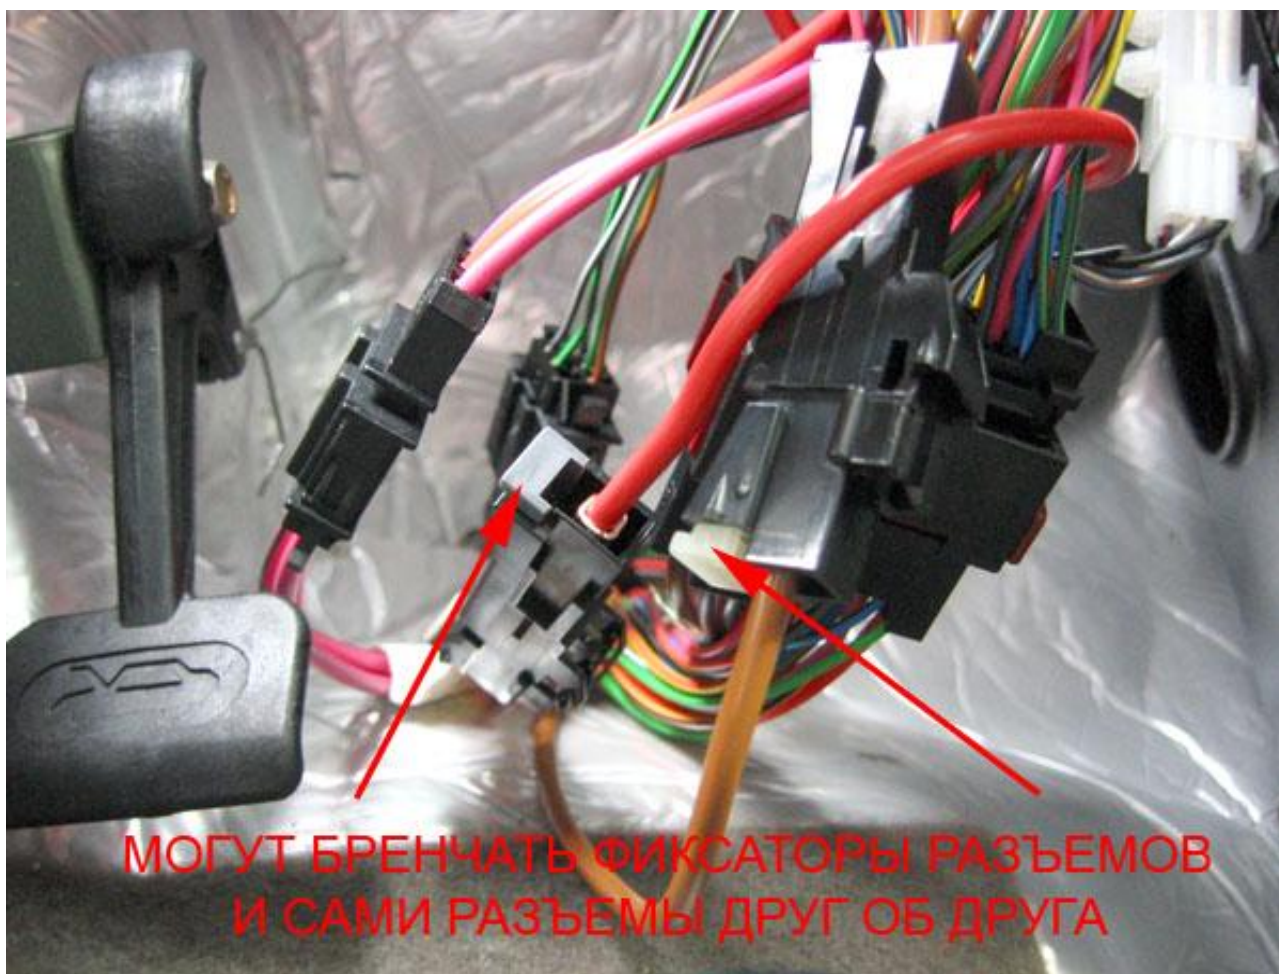
Посмотреть за колодкой предохранителей сгусток проводов с пластиковыми колодками, они спокойно могут брэнчать друг об друга, но случается это редко; чаще бывает, что звенят показанные на фото фиксаторы в разъемах.

Зафиксировать изолентой.

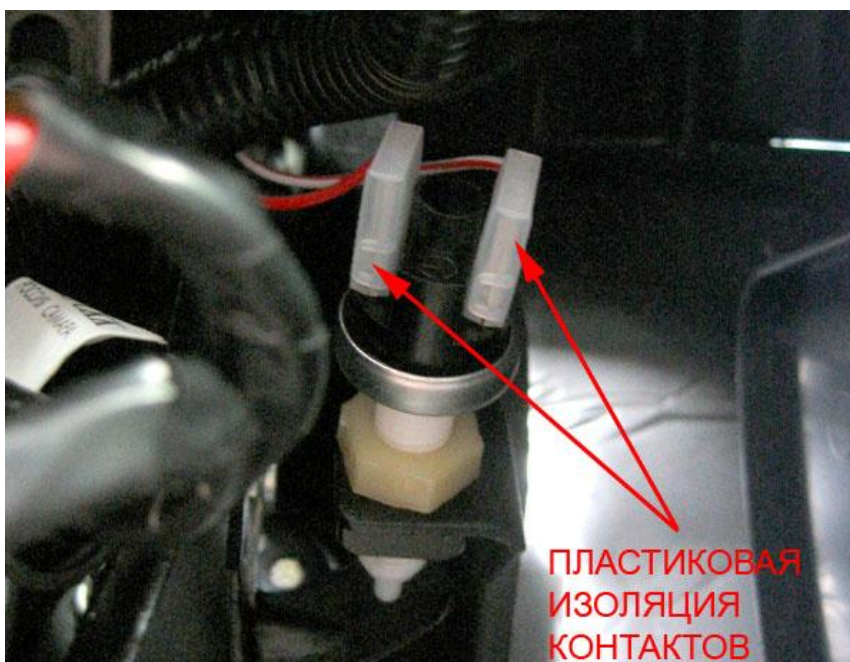
2. Клеммы лягушки стоп сигналов бренчат

Лягушка это - штука, которая отвечает за включение стоп сигналов! Находится она прямо возле педали тормоза, а точнее в верхней ее части, к ней подходят два провода! Именно два! И изоляторы на этих проводах дребезжат!

Грамотное решение такое: снимаем штатные пластмассовые кожухи с контактов, обматываем контакты и часть провода изолентой, поверх изоленты одеваем штатные кожухи. Надежно и долговечно. Если же просто перемотать изолентой, то она со временем отвалится...

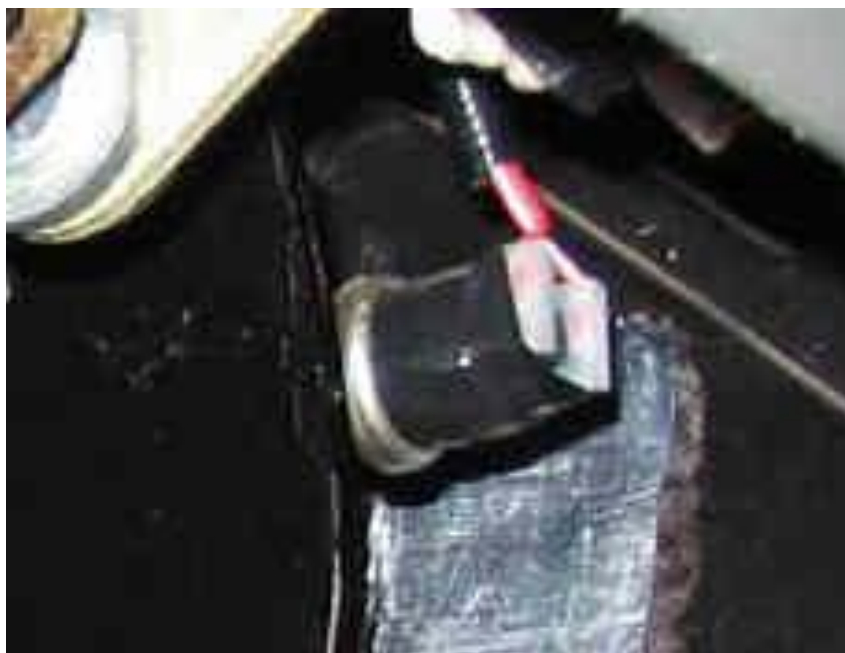
Можно и так:

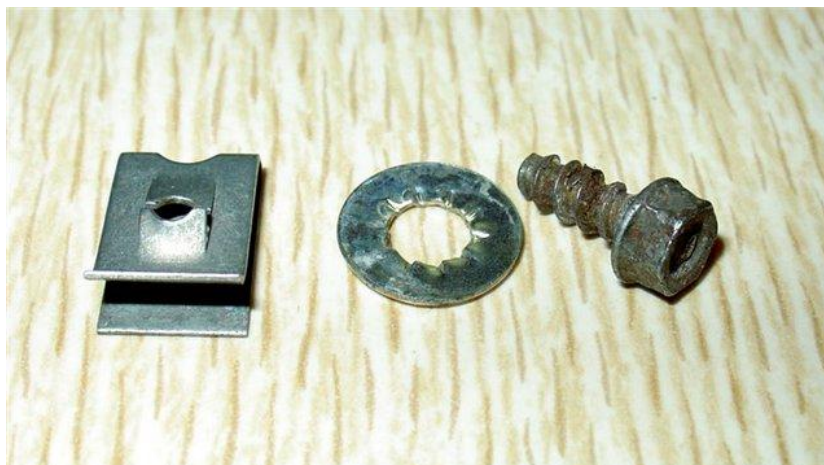
Нужны следующие предметы + рожковый ключ (в моём случае на 7)

Но, есть выход! Нужно запастись винтом с головкой под ключ и всё становится на свои места.

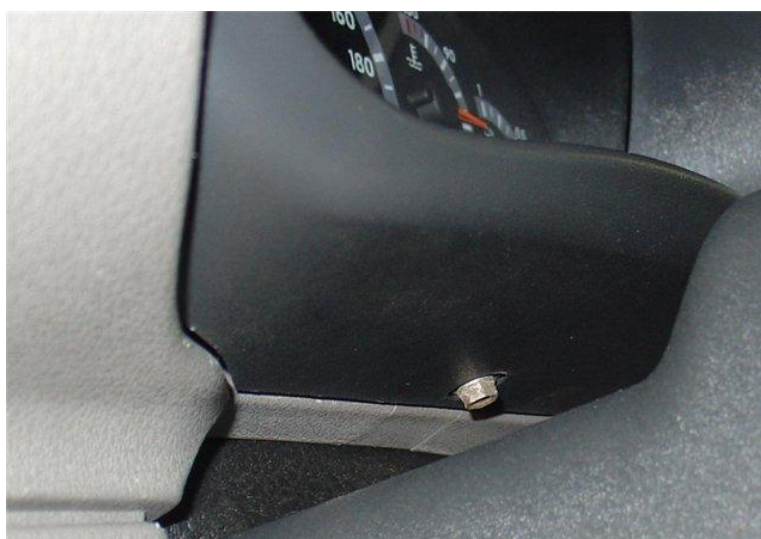
Вот, что из этого получилось. Для гурманов рекомендуется подкрасить головку чёрной краской. Но, смею вас заверить - и так головка не видна.

Результат - надёжное крепление щитка в 3 точках - ещё один шаг к салону без скрипов.

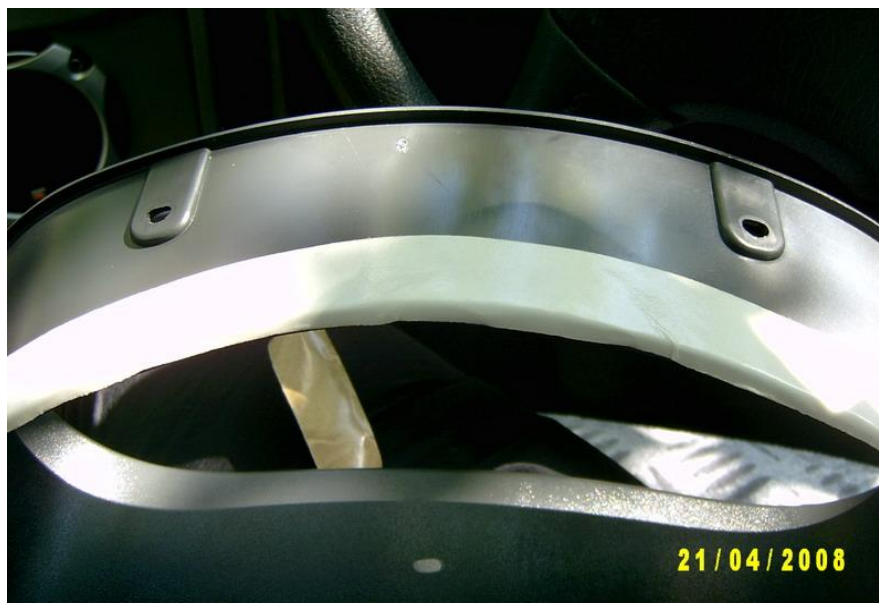
Прозрачная пластмасса, слегка гуляет и поскрипывает - есть зазоры.

По периметру проклеить скотч кусочками - это скрепит корпус приборки и стекло.

Скотч конечно хорошо но также можно использовать П-образный уплотнитель от печки 2109, одеть его по всему овалу декоративной вставки. И смотрится прилично и сверчок убит.

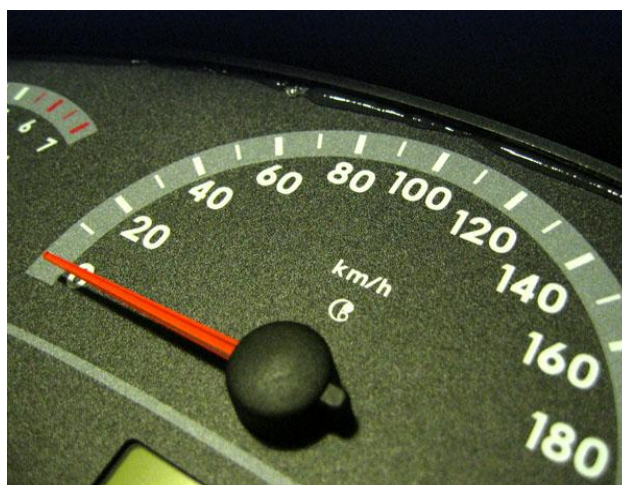
Итак, сейчас на Калины ставят приборки трех производителей: VDO (Сименс русский), Автоприбор и Счетмаш. К ВДО претензий нет никаких - на моей старой стояла именно она и сейчас у соседа на хетче тоже, при случае посмотрел - скрипеть не чему. Про Автоприбор сказать ничего не могу, видел их только на витрине в запчастях. А вот про Счетмашевскую поделку, которая досталась мне по лотерее на этот раз, расскажу особо!

Не знаю какой компонент они не докладывают в черный пластик при производстве, но факт - скрипят именно черные детали из ABS-пластмассы. Два дня специально проездил с установленной комбинацией без прозрачного "стекла" (кстати очень хорошо - не бликует) - скрипит только пореже. Убрать звук удалось только вывешиванием приборки на кронштейнах ее крепления через оконный уплотнитель, это действительно помогает: не должна быть приборка плотно прижата винтами к кронштейнам, в резьбу винтов положить замазку и не затягивать их до упора.

Почему мне кажется что моя скрипка не единственный случай? Разобрать приборку, все места соприкосновения черных деталей с другими промазать силиконовым герметиком, под печатную плату обошелся изолентой. В место посадки прозрачной накладки по контуру нанести немного герметика и дать засохнуть, потом поставить "стекло" в натяг. Но проще и эффективнее вывесить комбинацию...

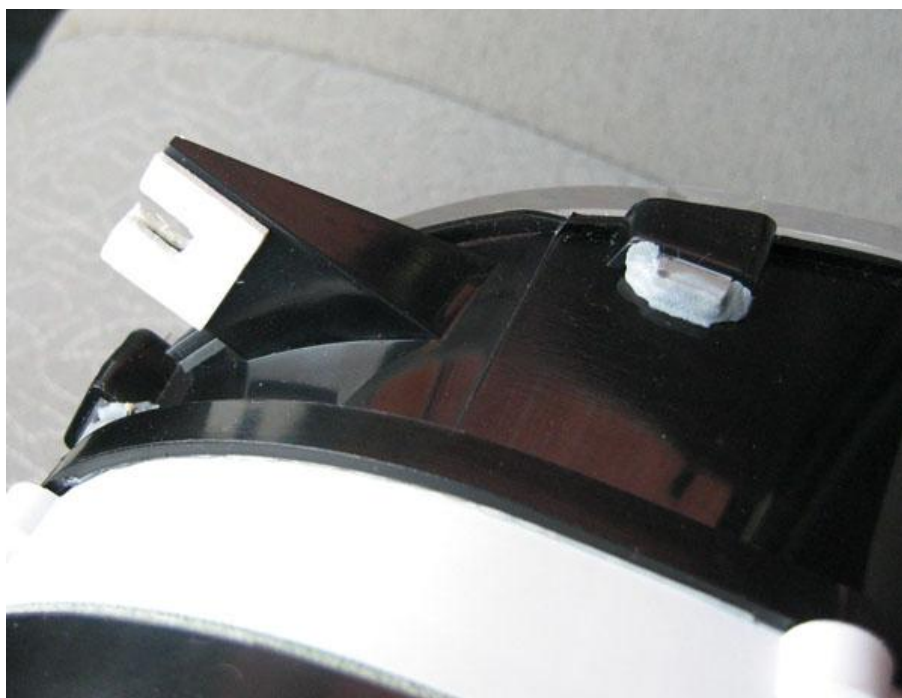
Посмотрите, примерно в какое место на воздуховоде за комбинацией упирается зелёный разъём комбинации приборов (может и не упираться, но может касаться при движении).

- 1) опилить угол разъёма
- 2) наклеить на воздуховод (на место контакта) вспененный материал (плотный поролон, изоплен или похожий материал) да и 2 слоя скотча двухстороннего то же пойдёт.
- 3) наклеить изоленту на защелки стекла.

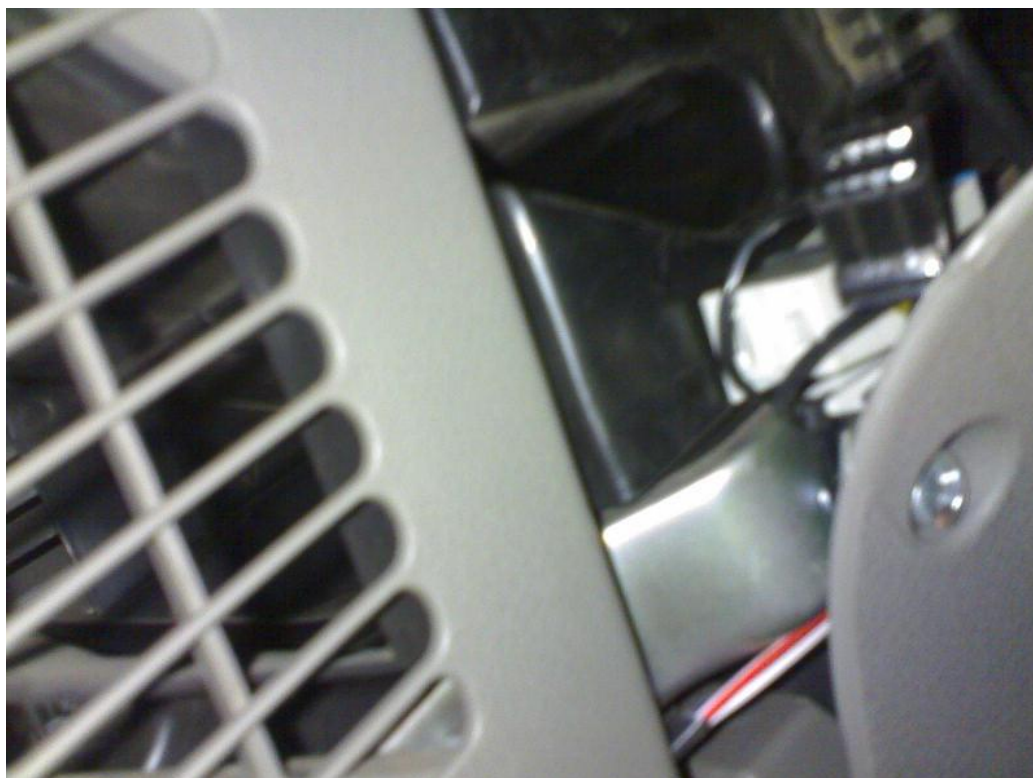
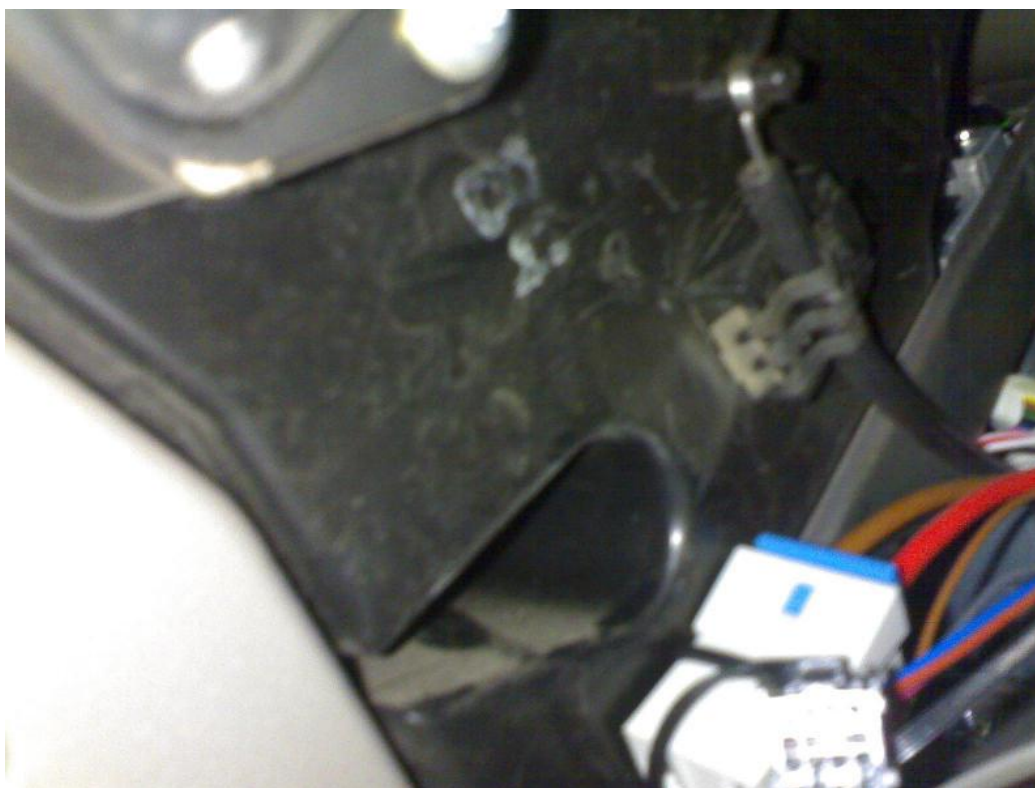
8. Разъемы проводов отсутствующего ЭМУРа Бренчат.

У владельцев комплектации «Стандарт» - (т.е. - без ЭМУРа) под накладкой ниже магнитолы и знака аварийной остановки, где-то в районе пепельницы могут болтаться и издавать грохот ничем и нигде незакрепленные разъемы для подключения этого самого ЭМУРа. Попробовать найти эти разъемы можно не снимая всей чёрной накладки, а просто снять пепельницу - (открутив 4 самореза под её крышкой).

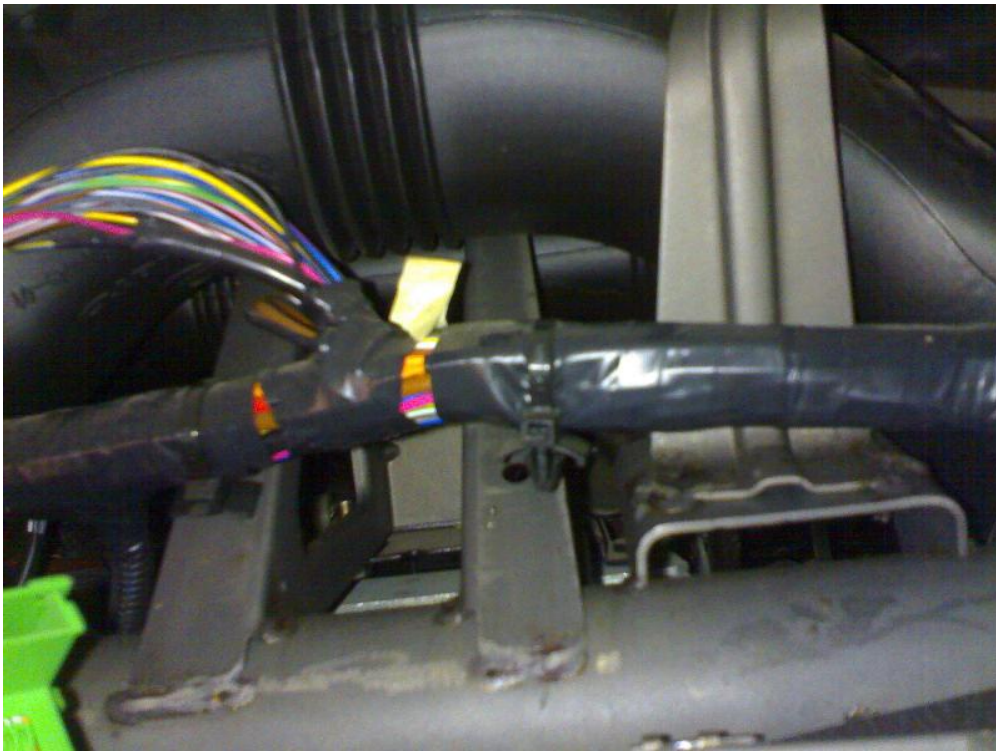
Вот, может эта идея кому-то пригодиться. Думаю, это лучше чем губки подкладывать или т.п. Фото - это если смотреть снизу вверх через люк монтажного блока.

Там видно - стяжка, что справа на фото стягивает вместе оба воздуховода, после чего они сразу становятся практически неподвижными. Можно добавить ещё одну (на фото она слева) - она притягивает оба воздуховода к какому-то металлическому усилителю. Теперь они на ощупь неподвижны. Если только применить силу, можно немного их пошевелить.

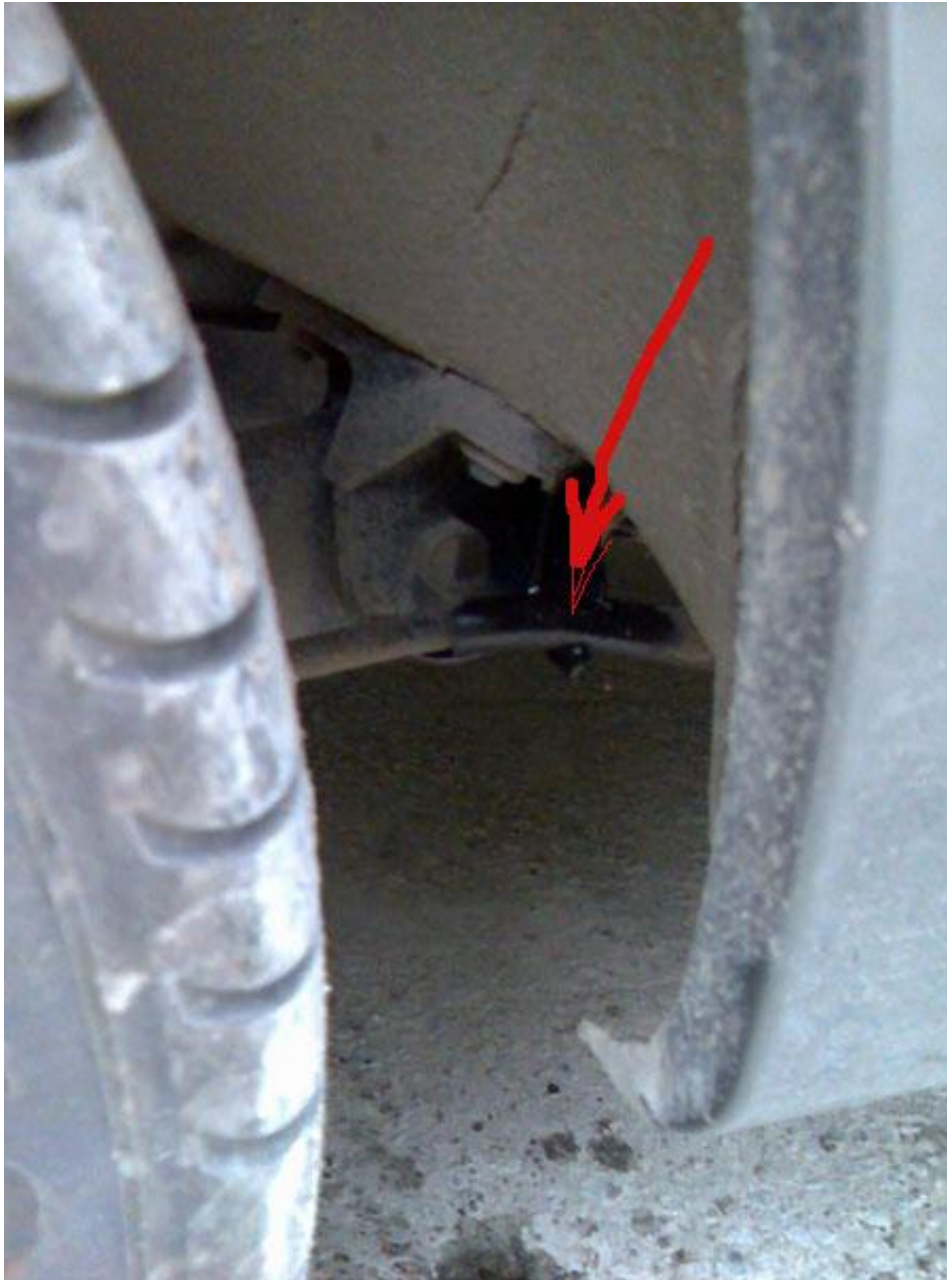
12. Трос ручника в проушинах издаёт звуки. Эффект старого дивана

Скорее всего каждый из вас слышал этот неприятный звук, который отчётливо слышен когда машины переваливается через бордюр, кочку или другие неровности дороги, издаваемый звук похож на звук когда ерзаешь на старом диване.

Можно устранить путем смазывания проушины литолом (WD-40 ненадолго хватает) или вынуть из проушин исключить контакт с кузовом.

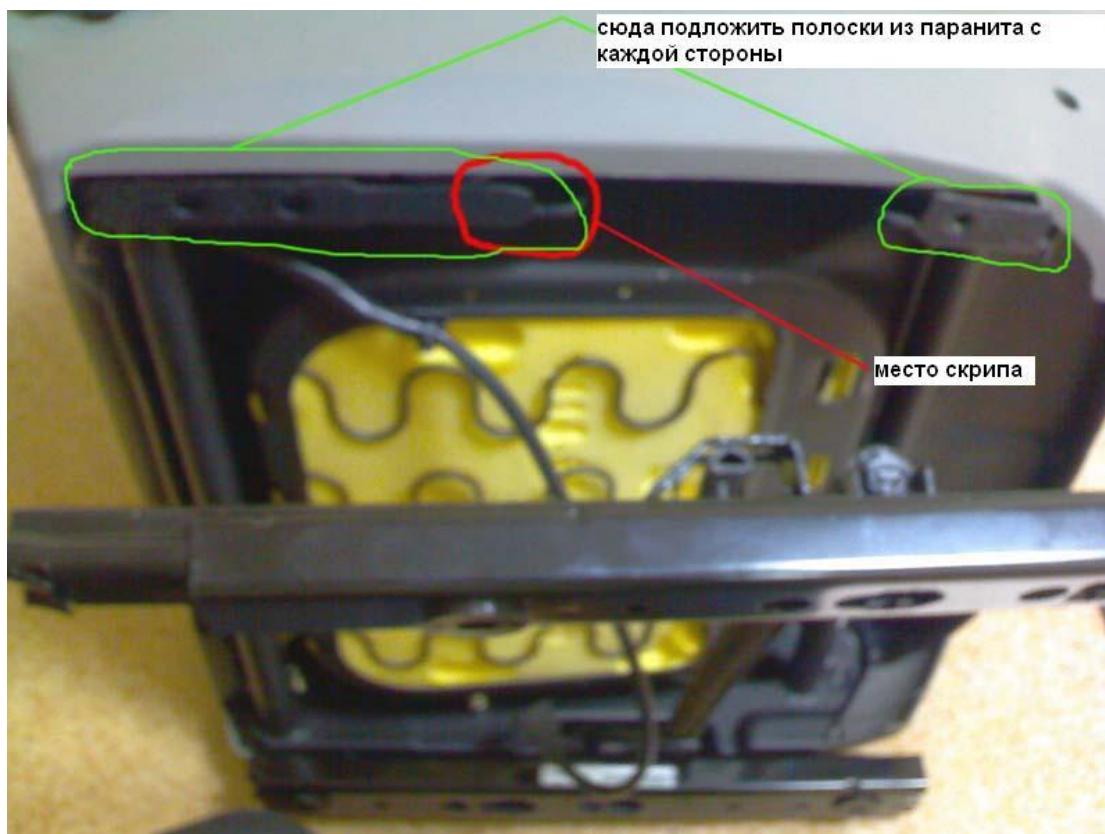
При осмотре было замечено, что одна из пружин трется об ось рычага регулировки положения, на ось можно надеть разрезанный резиновый шланг, но это не главный источник звуков. После многочисленных издевательств над сиденьем были найдены самые "жирные" сверчки, их оказалось два, на одном и том же месте, справа и слева:

Сверчки появлялись, потому что болты крепления, смещены в одну сторону и большая площадь соприкосновения с ползьями ничем не стянута.

- 1) поставить еще один болт с гайкой
- 2) положить какую ни будь прокладку, для устранения скрипа.

По причине отсутствия времени выбрал второй способ прокладки поставил во всех местах соприкосновения- на всякий случай, пока в машине тихо.

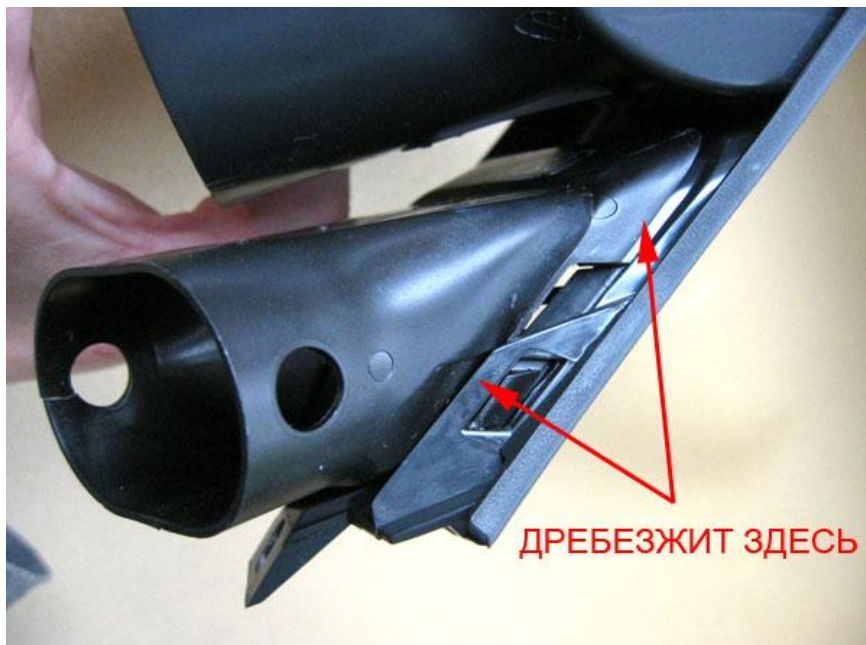
Сломанная металлическая клипса под саморез (такой же эффект будет, если саморез ослабнет) и дефлектор воздуховода потряхивало, причем с противоположной саморезу стороны...

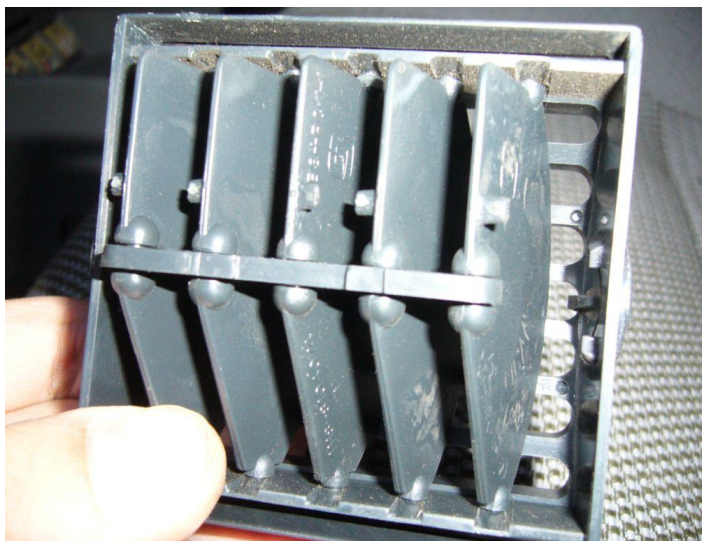
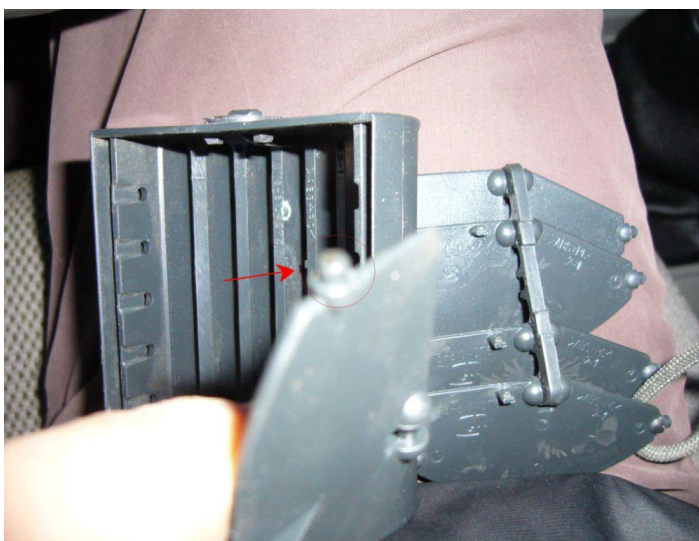
Бренчат направляющие перегородки дефлектора. Вылечивается путем нагревания и расплющивания концов, которые вставляются в дефлектор (обозначено стрелкой)

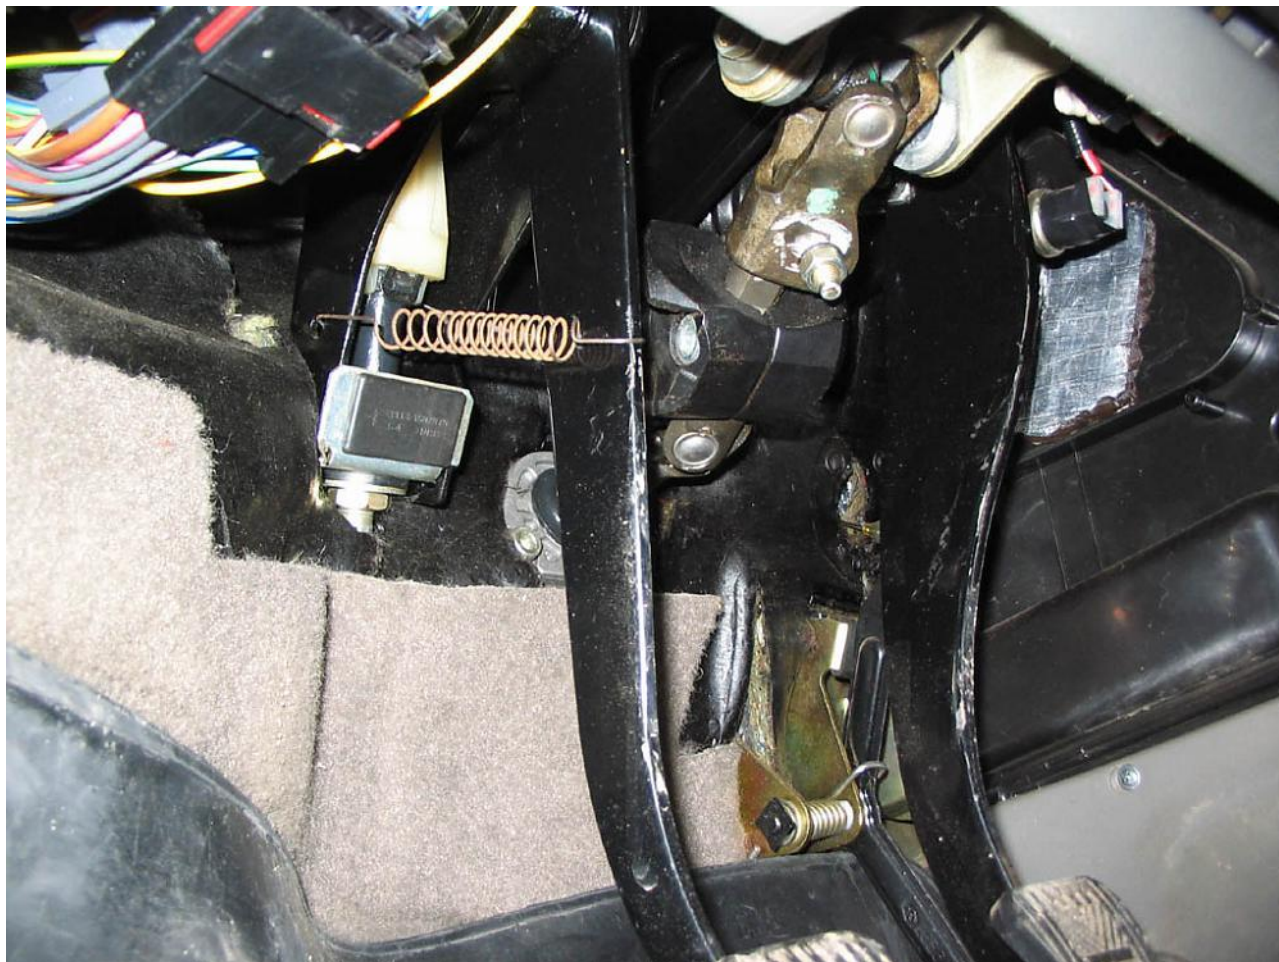
16. Звонит педаль сцепления на высоких оборотах при езде по трассе

У многих звонит педаль сцепления на высоких оборотах обычно при езде по трассе, если положить на нее ногу-то дребезг пропадает
можно подлечить так:

Чтобы не сверлить педаль, можно использовать хомут для шланга с червячным болтом.

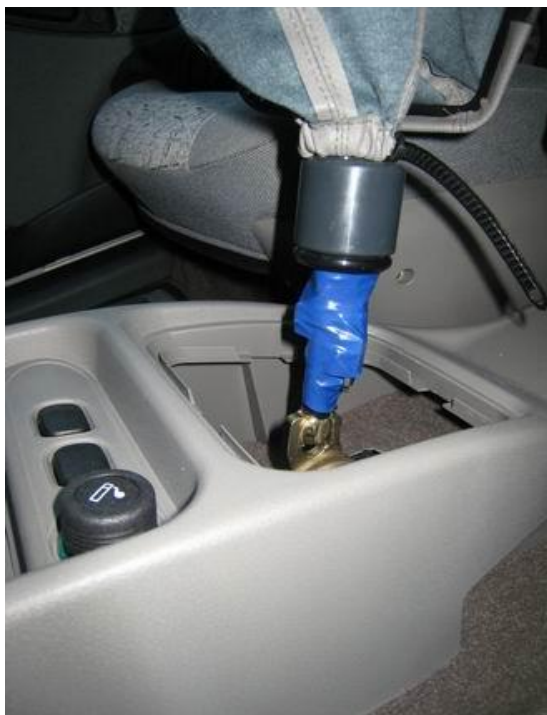
(е) В некоторых случаях в ручке КПП дребезжит поводок, за который тянешь при включении задней передачи, он выглядит как катушка. Помогла намотка изоленды как на фото ниже.

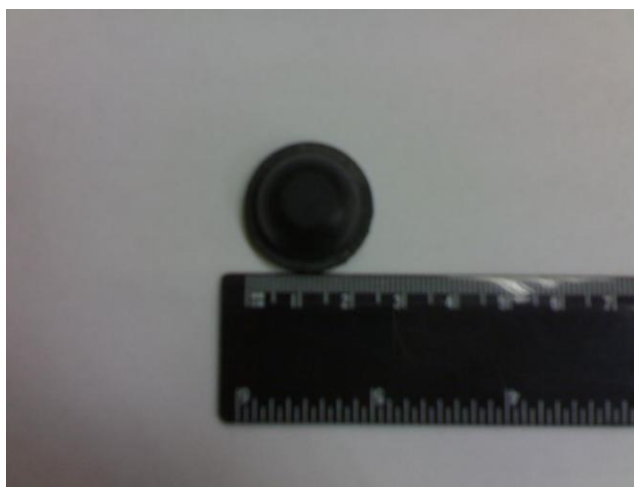
Трения и задевания во время закрывания не должно быть, иначе замок будет стучать об ответную часть.

2. Поставить демпферы (черные шляпки «Заглушка пола малая ваз 2108»)

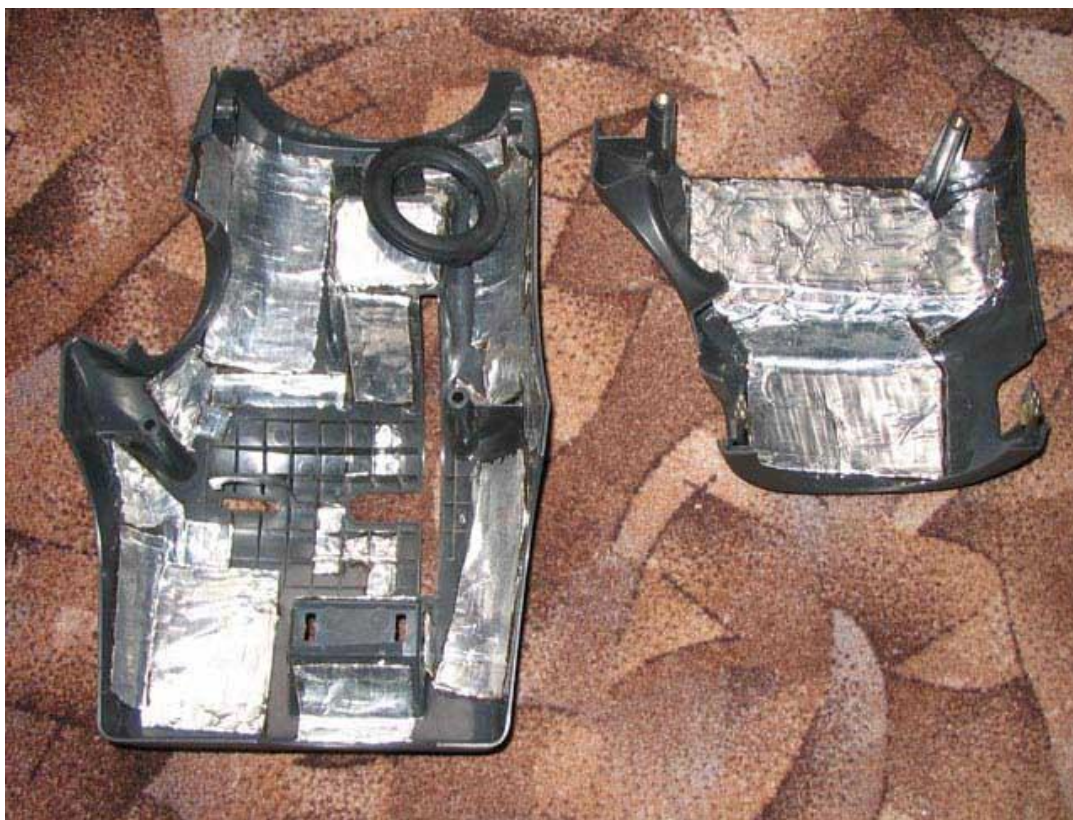
В жару скрипит кронштейн подрулевых переключателей так как установлен слишком высоко и при нагреве начинает цеплять руль при поворотах.

*Для устранения скрипа нужно ослабить винт и сдвинуть узел чуть ниже.
Звон в рулевой колонке*

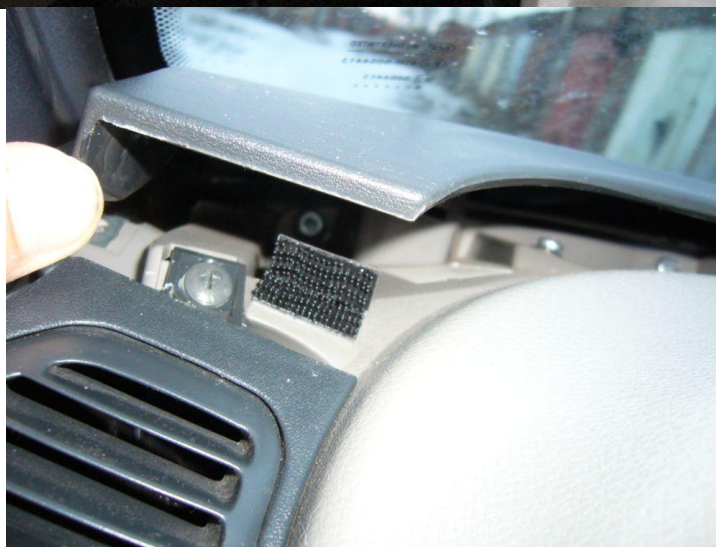
Нужно проверить наличие металлических клипс (поз 1), а также можно проклеить лыжу изолоном (рис 2). Приклеить на место отклеившиеся липучки (поз 2)

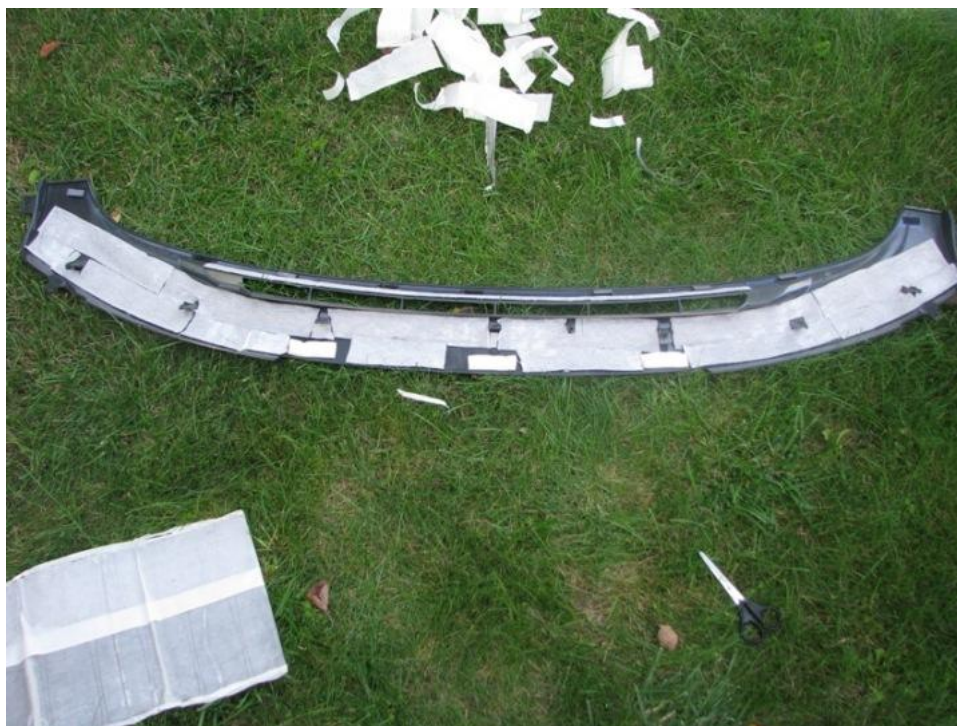
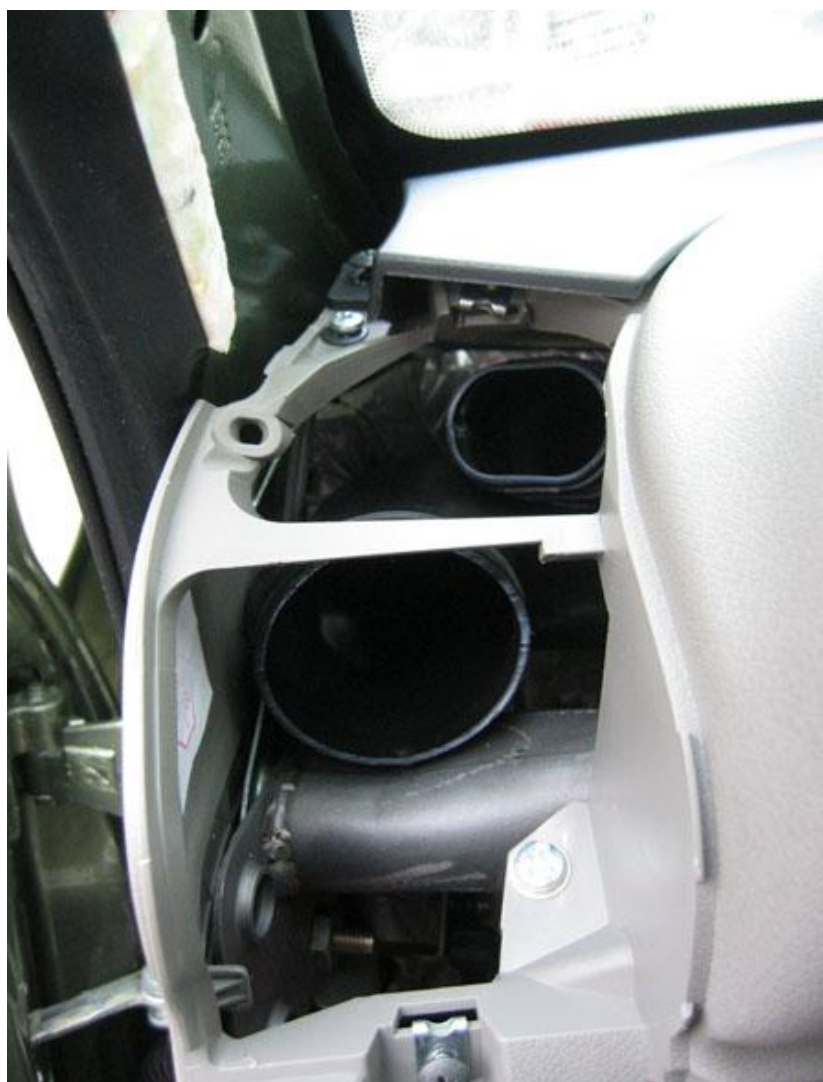
Бывает так что она дребезжит и потрескивает.

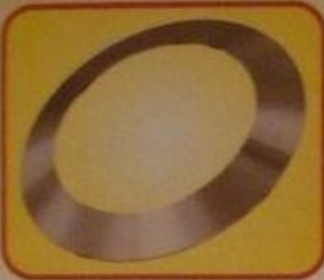
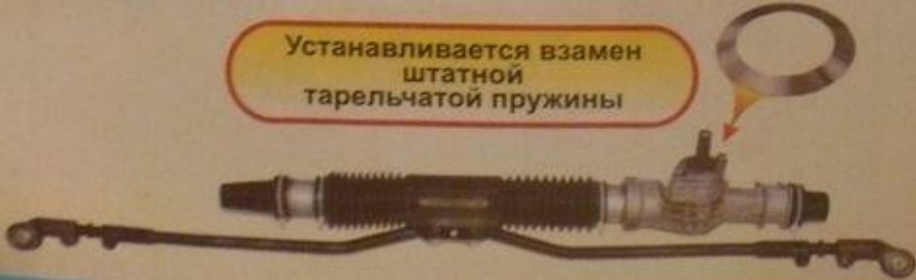
ТАРЕЛЬЧАТАЯ ПРУЖИНА SS20

В рейке нового образца основной причиной шума является механизм регулировки зазора в зацеплении вал-рейка, а точнее - тарельчатая пружина, прижимающая вал к рейке.

Штатная тарельчатая пружина очень быстро осаживается до плоского состояния и перестает выполнять свои функции. В результате попытки отрегулировать рулевую рейку оказываются безрезультатными.

Устанавливается взамен штатной тарельчатой пружины

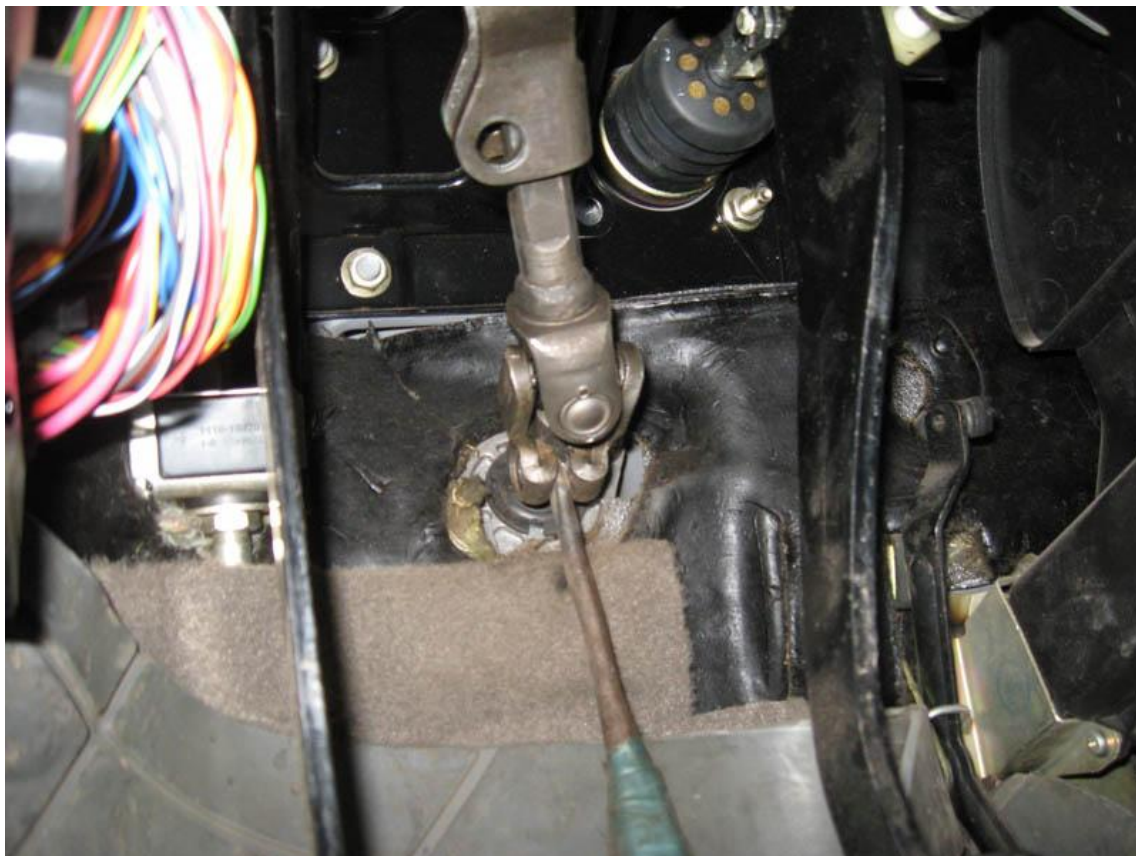
3. Чтобы снять карданный вал со шлицов рейки, мощной плоской отверткой разжимаем соединение шарнира:

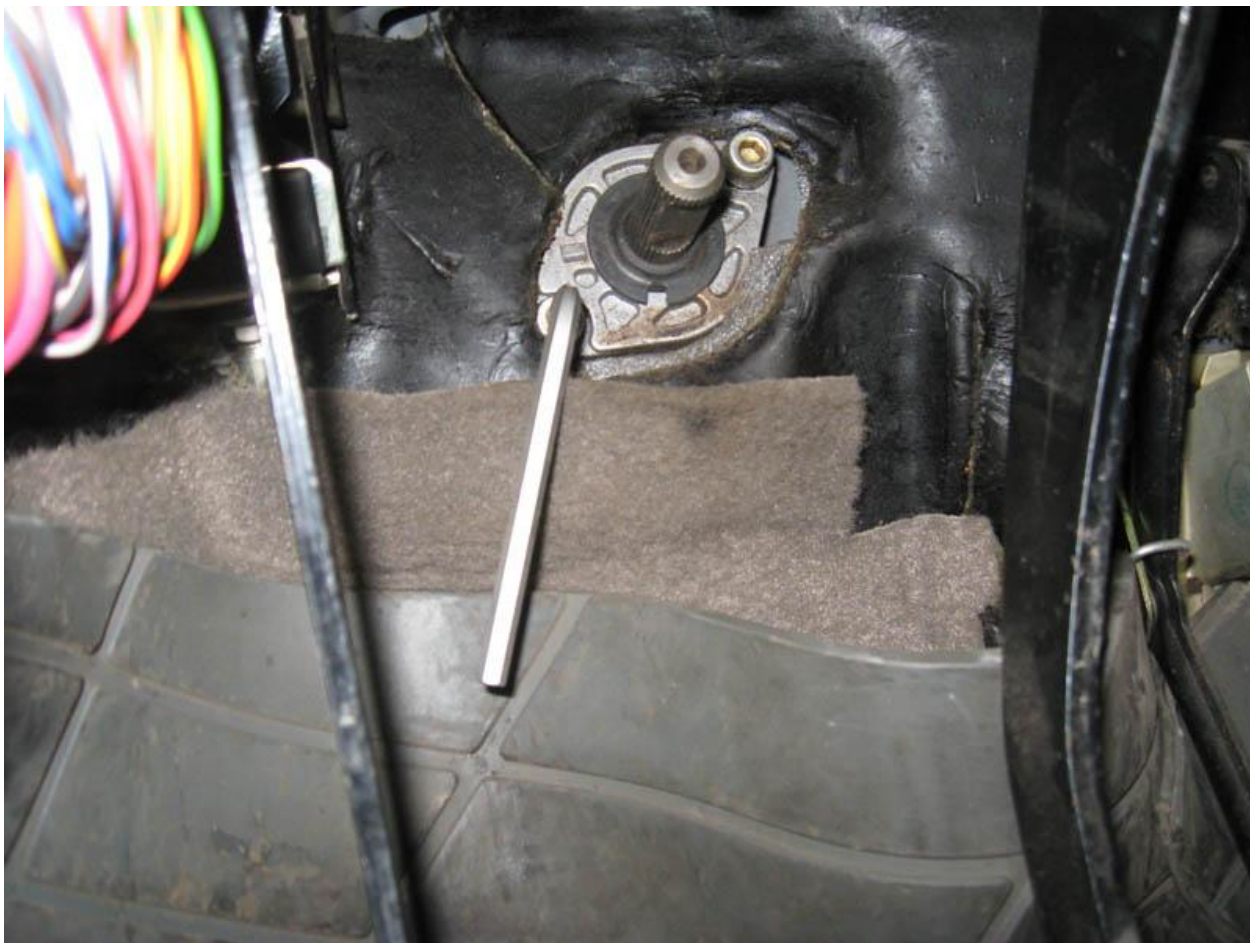
4. Сдвигаем сначала кардан со шлицов рейки, потом полностью снимаем карданный вал. Шестигранником на 6 откручиваем 2 болта крышки и снимаем крышку вместе с резиновым пыльником. Болты прикручены довольно туго, так что придется поднапрячься

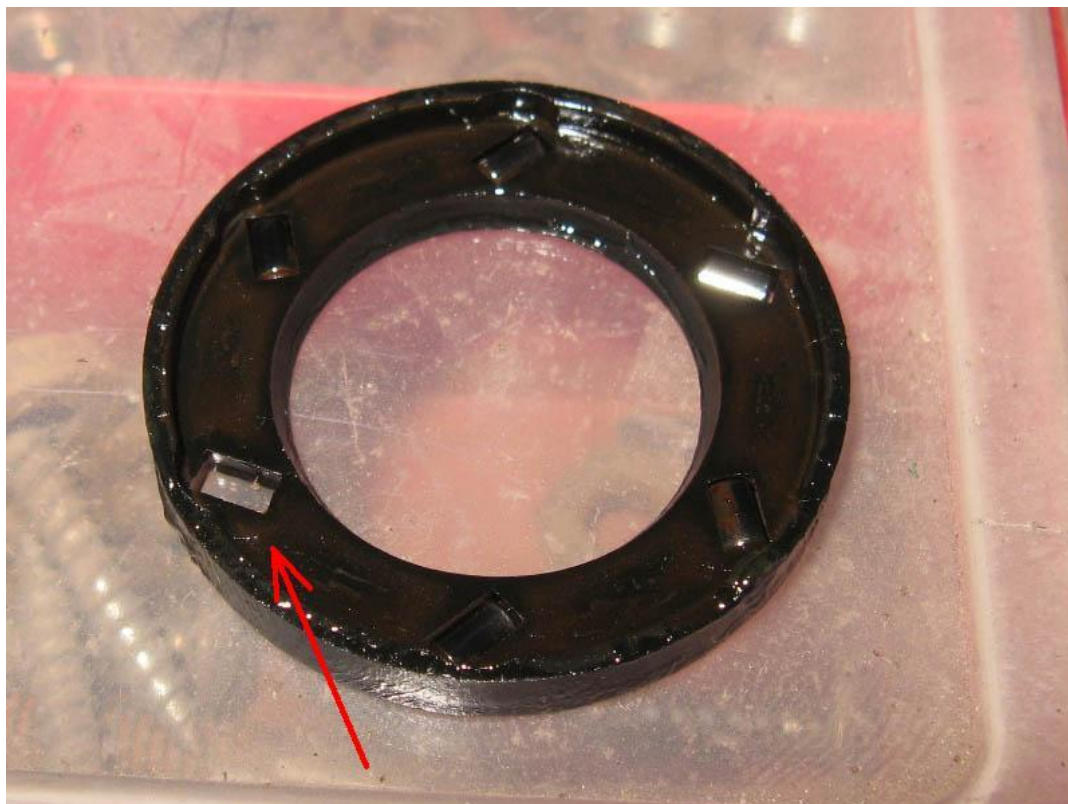
5. Заодно проверяем упорный пластмассовый подшипник. У моего не хватало одного ролика, благо была другая разобранная рейка, взял эту деталь оттуда

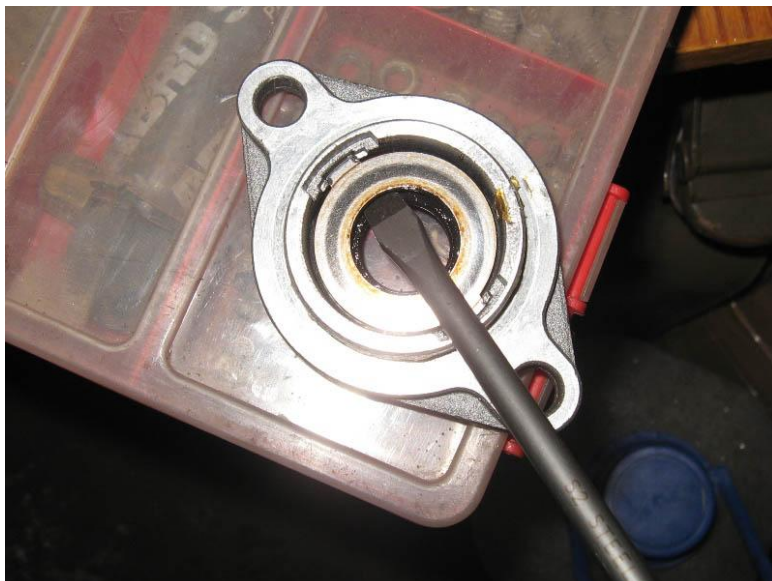
6. Теперь разбираемся с крышкой. Отверткой извлекаем упорное кольцо. Оно вытаскивается довольно легко. При демонтаже будьте аккуратны, не повредите отверткой резиновый сальник

7. Под упорным кольцом находится тарельчатая пружина. Извлекаем ее, удаляем остатки старой смазки, наносим немного ФИОЛа или ЛИТОЛа и ставим новое кольцо выпуклой частью вверх. Запрессовываем на место упорное кольцо. Оно довольно легко защелкивается. Раззенковать его не вижу смысла, оно и так никуда не денется.

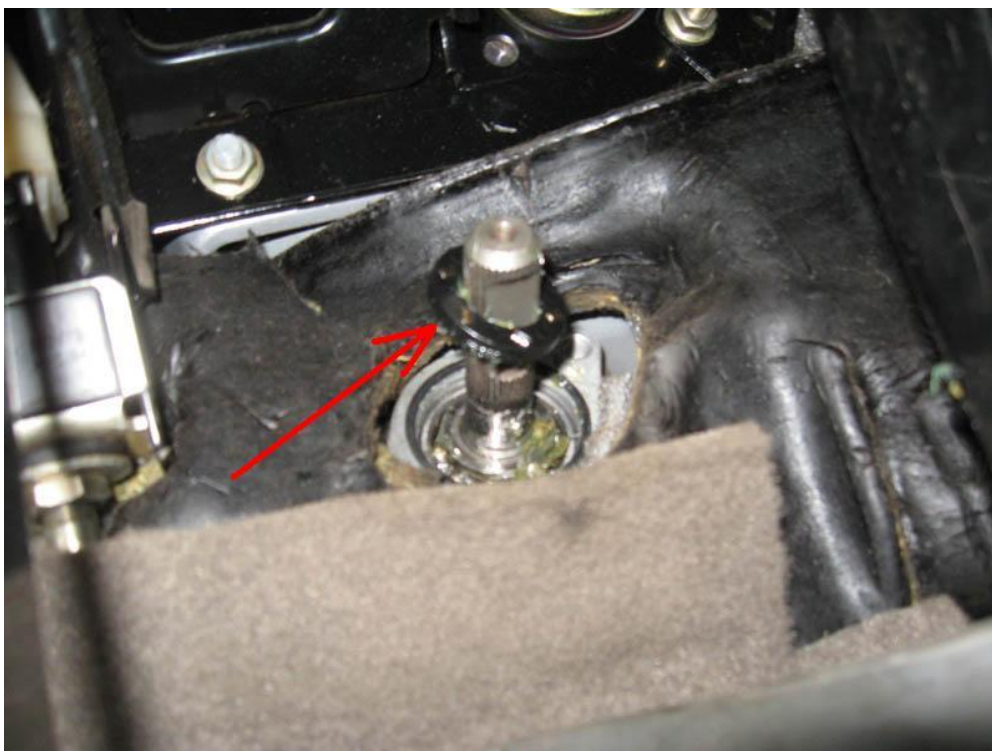
8. Удаляем с пластмассового подшипника старую смазку, наносим новую и одеваем его на шлицевой вал выемкой к рейке

9. Одеваем крышку и хорошенько затягиваем винты. Одеваем на шлицевой вал резиновый пыльник.
