Устранение скрипа, дребезга и сверчков в автомобиле Лада Калина

1. Бренчит проводка монтажного блока

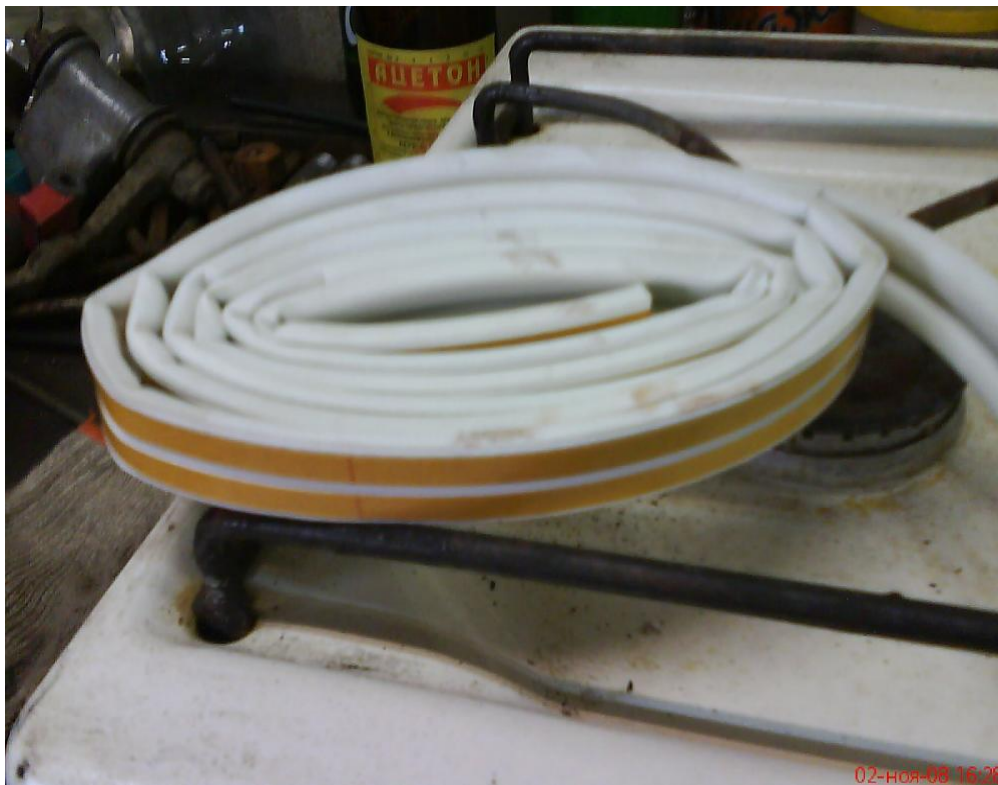
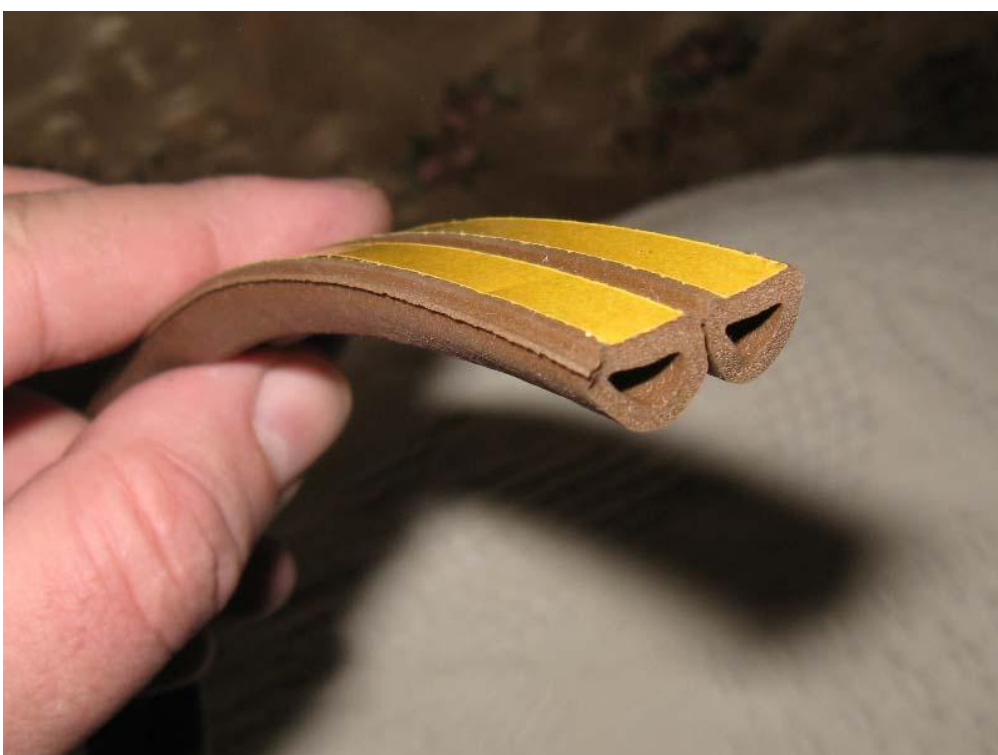
24. Гремят стекла задних дверей, пропускают пыль

Для того чтобы этого избежать необходимо подклеить в резинки, оконный уплотнитель можно D образный.

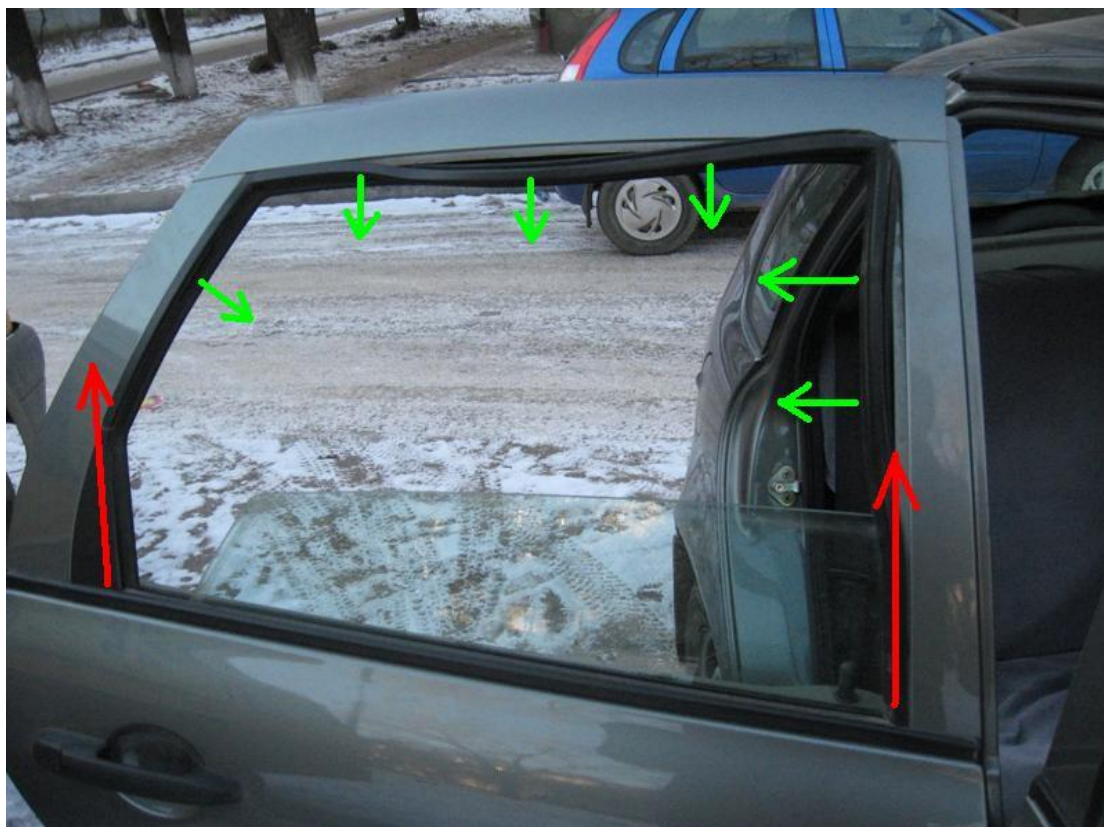
Длину не помню, примерно метра 2 на 1 дверь. Он двойной, нам же нужен одинарный. Распускаем его на 2 части (рвется легко руками). Извлекаем уплотнитель из направляющих в двери. Сначала выковыриваем его по направлению зеленых стрелок, потом вытягиваем в направлении красных стрелок

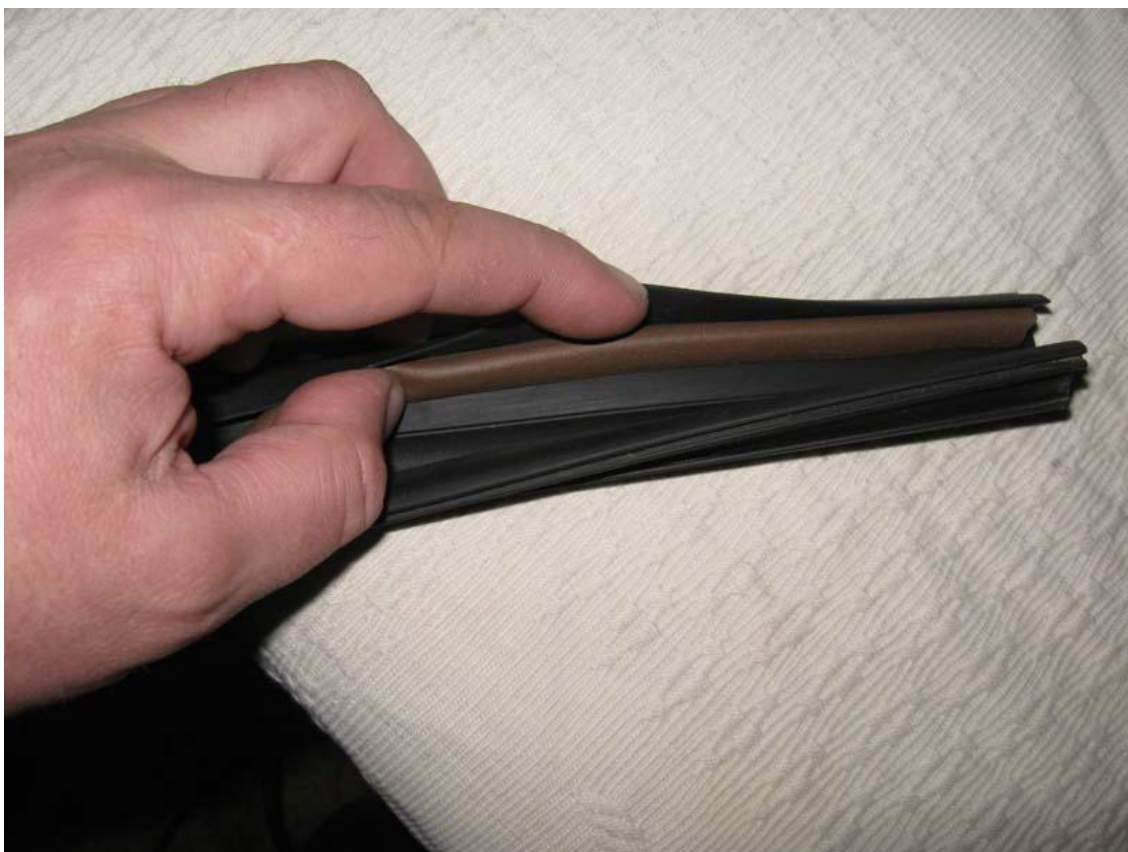
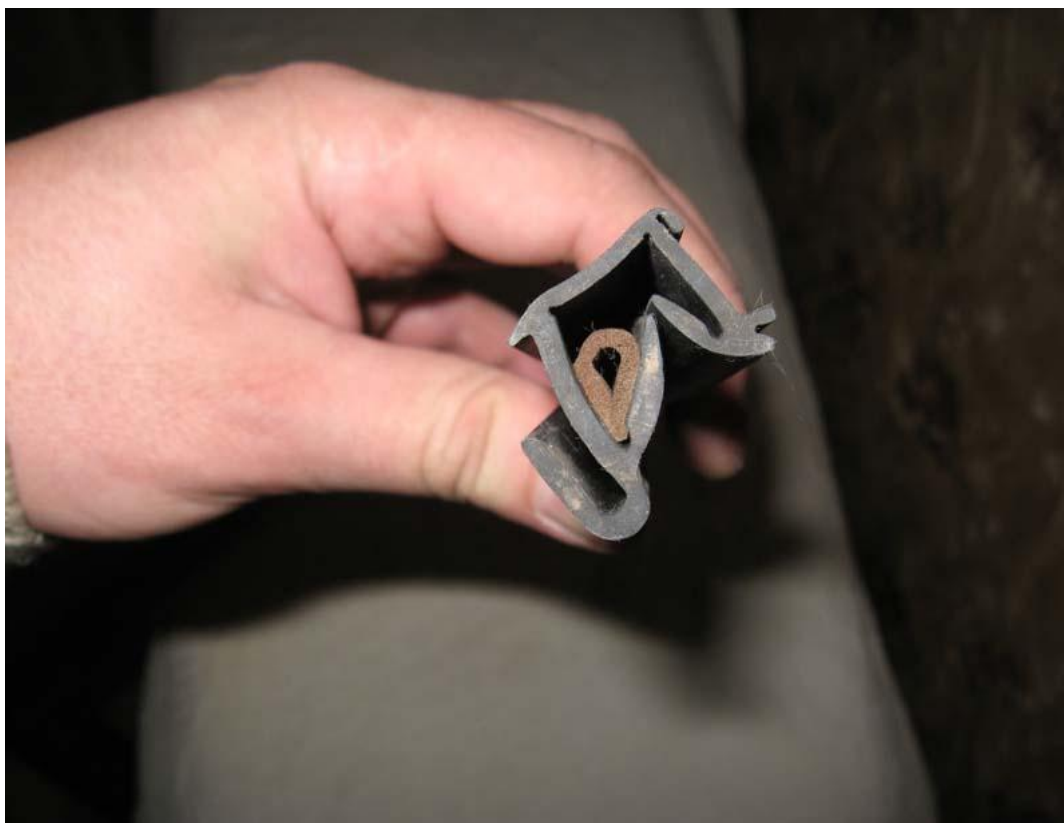
Расположение "трубки" такое:

С двух сторон нет смысла клеить, итак хорошее уплотнение получается. Теперь самое сложное, установить уплотнитель обратно. У меня не получилось воткнуть в заднюю часть двери, пришлось снимать обшивку двери и действовать по такой схеме

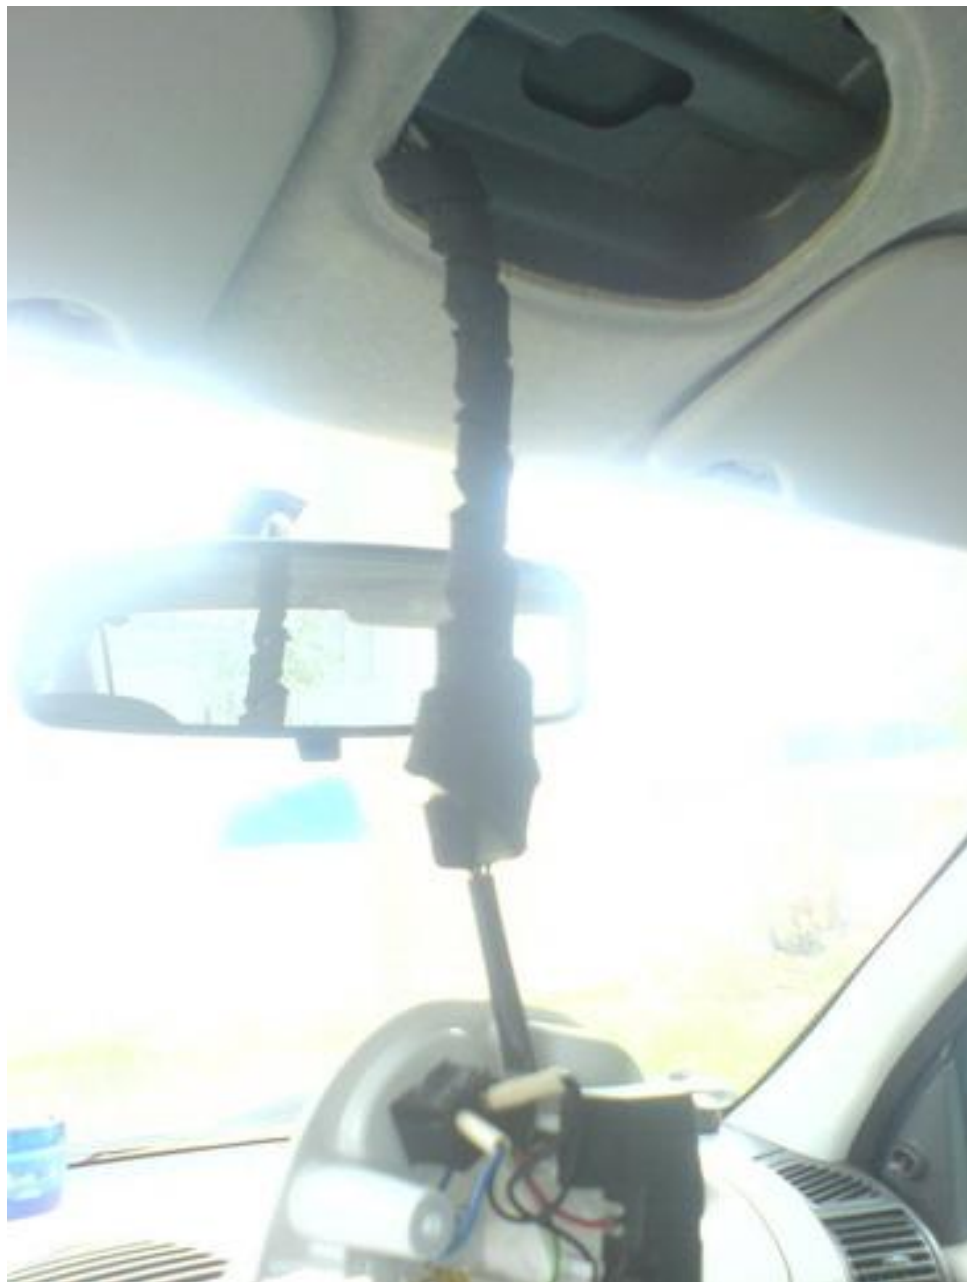
Плафон можно снять с помощью плоской отвертки: надавив на белую пипку и потянул плафон на себя, потом открутить два самореза, которые держат плафон на крыше и полностью достать его из ниши. Достался вместе с проводом и разъемом примерно на 30 см.

Провод и разъем обмотать самоклеющимся поролоном и все запихать обратно.

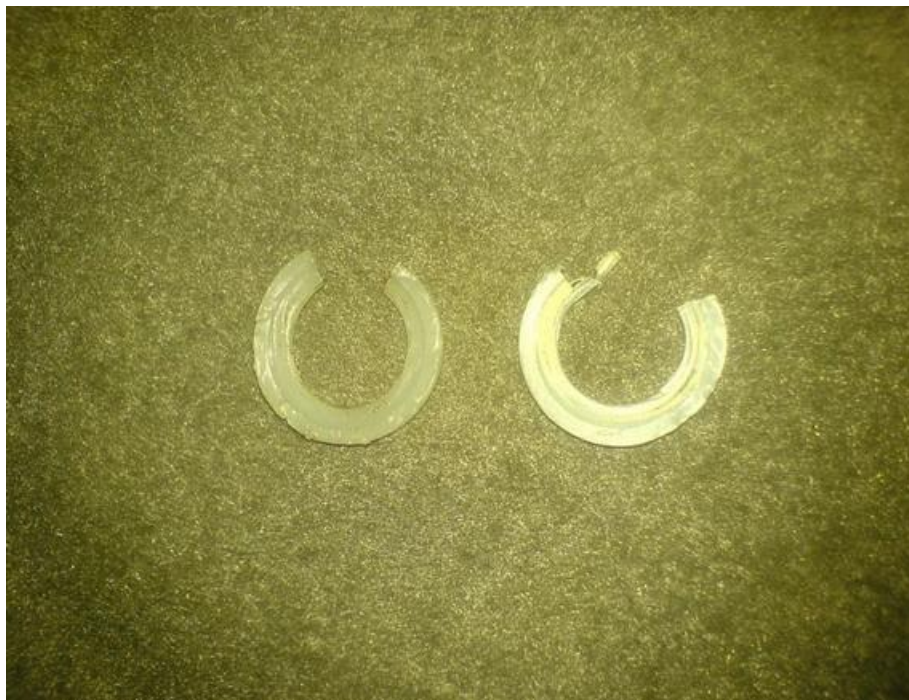
28. Гремят петли спинок задних сидений

Из за того что в петле лопается пластиковое кольцо, образуется люфт, сидушка начинает греметь.

Берем пластиковый колпачок от пластиковой п/э бутылки, с внутренним бортиком внутри, и обрезаем как шайбу,

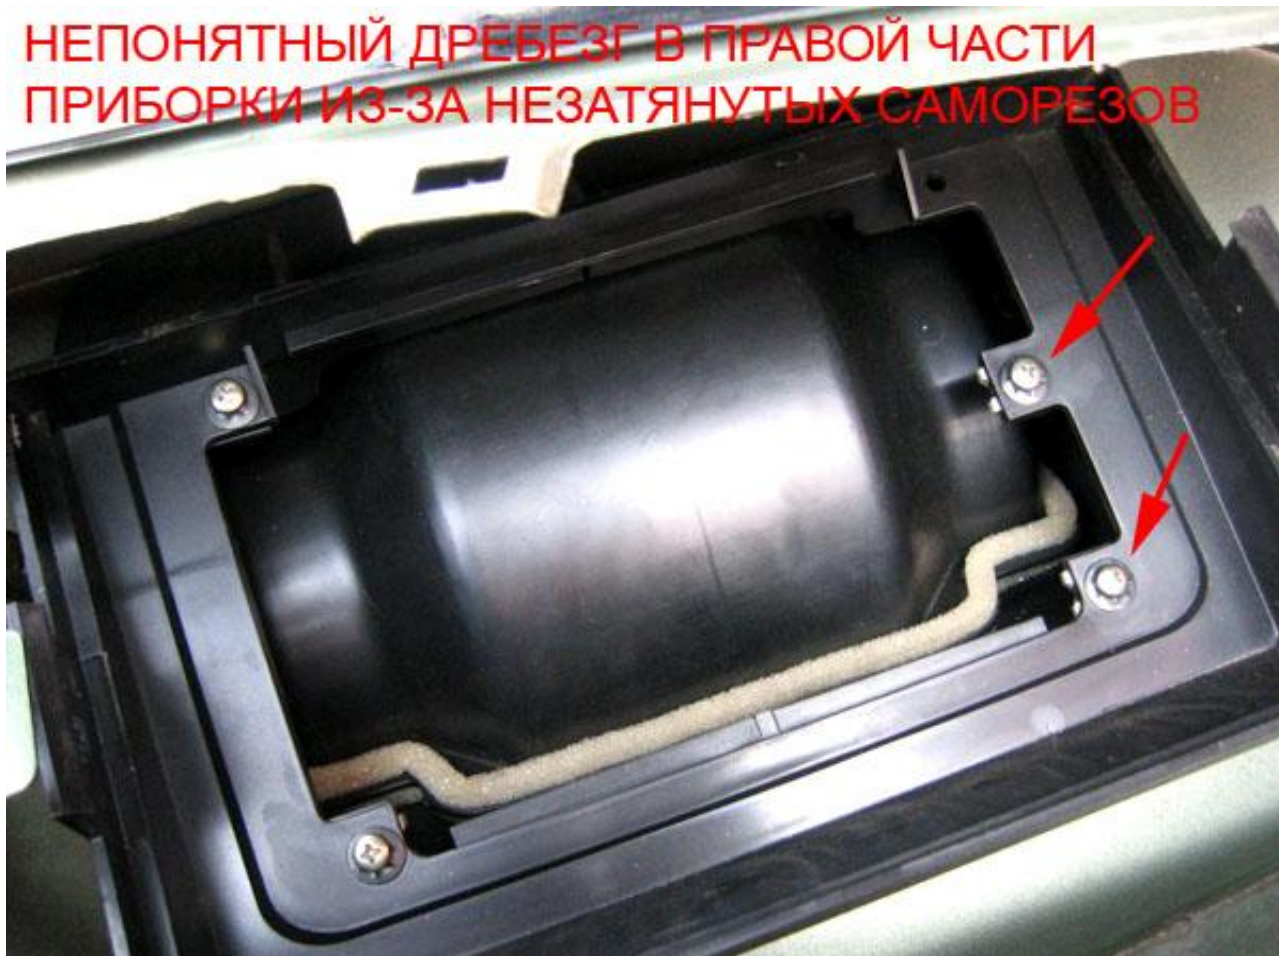
НЕПОНЯТНЫЙ ДРЕБЕЗГ В ПРАВОЙ ЧАСТИ ПРИБОРКИ ИЗ-ЗА НЕЗАТЯНУТЫХ САМОРЕЗОВ

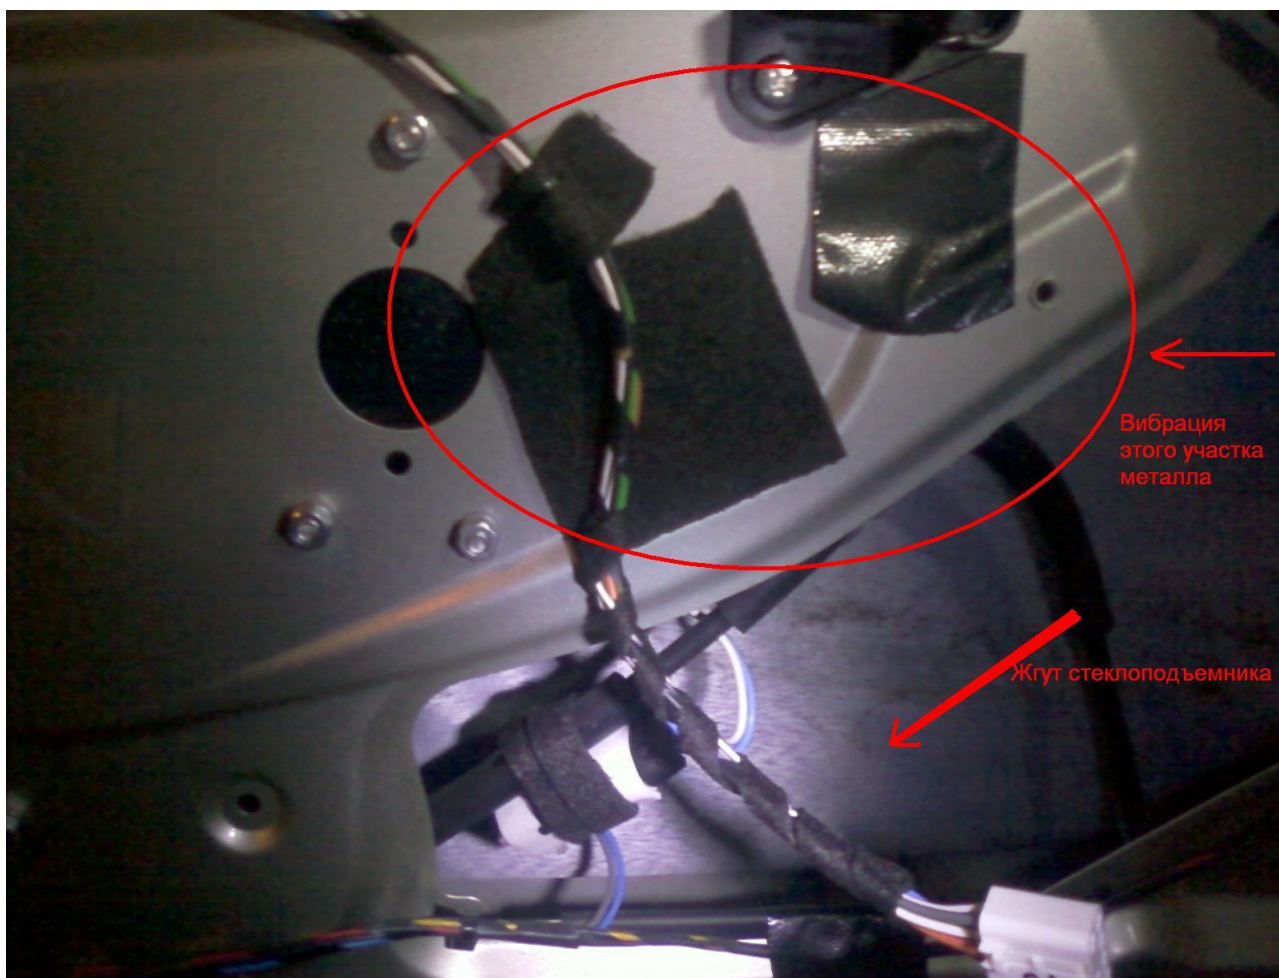
Как ни странно, но дребезжать там практически нечему. Ну, проводка для динамиков (они еще не там не врезаны), и жгут который идет к кнопке стеклоподъемника. Под него я наклеил липкий поролон ну и им же тонкой лентой обмотал жгут проводов. Дребезжание исходило от внутренней стенки двери. Не знаю почему, но при постукивании по ней она вибрирует и раздается тот самый дребезг.

Лечил проклейкой свободных участков металла тем же поролоном: вибрация ушла. А ещё при снятии обшивки удивил вывалившийся кубик пенопласта, который должен выполнять роль вибро-изолятора, находясь между обшивкой и металлом двери. Кубик приклеил к обшивке двусторонним скотчем. Собрал, поехал, звук исчез. Счастье!!! Я предполагаю, что этот пенопласт отваливается во всех остальных дверях, поскольку дребезга там нет, но периодически какое, то шуршание появляется.

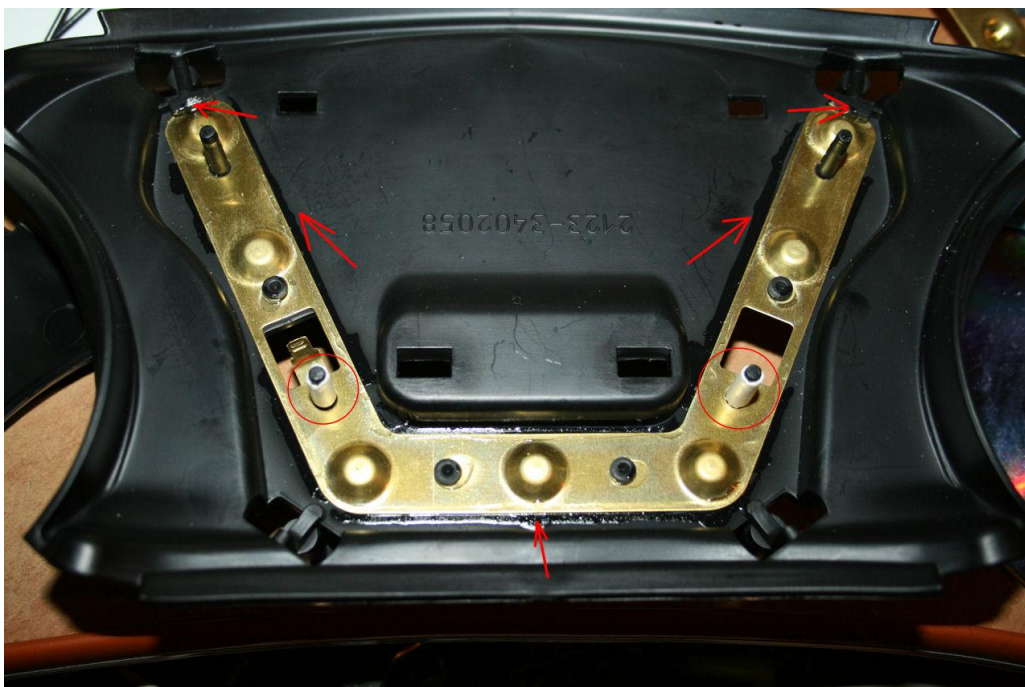
Разбираем, нижний контакт нужно проклеить супер-клеем. Надеть на нижние штоки кусочки изоляции кабеля сигнализации, чтобы избавиться от звенящего звука верхнего контакта.

Белые изоляторы клемм заливаем термоклеем, чтобы не бренчали.

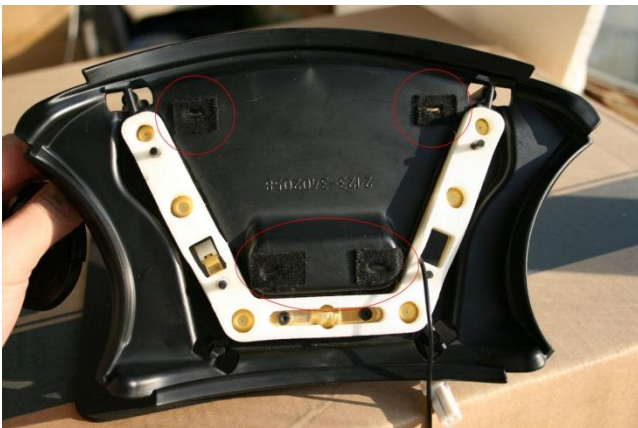
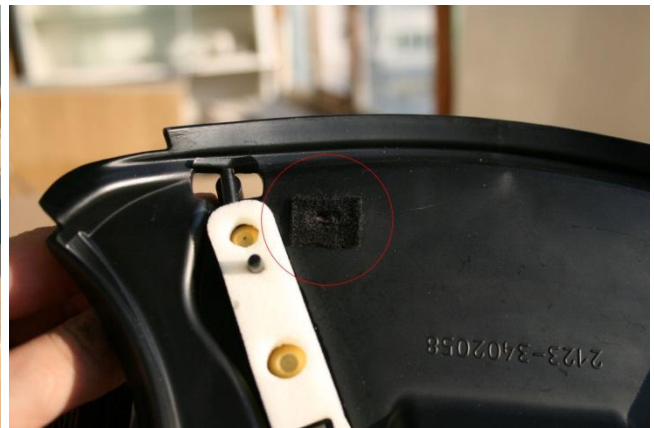
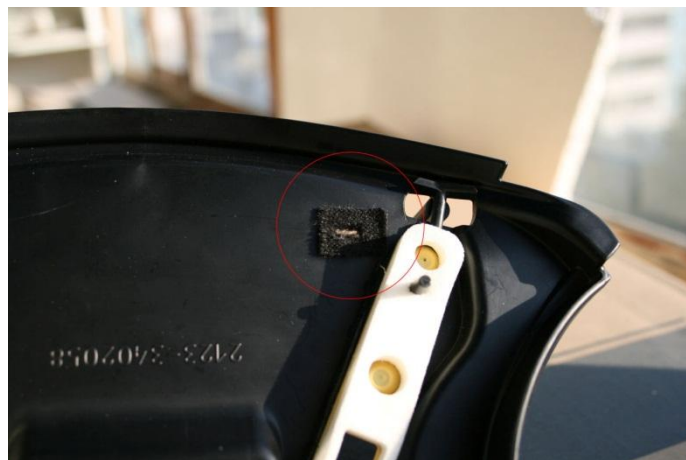
Заклеиваем маделином наглухо отверстия фиксаторов, острым ножом делаем прорези и плоской отверткой увеличиваем отверстия, так что бы фиксаторы крышки пролазили через маделин с натягом.

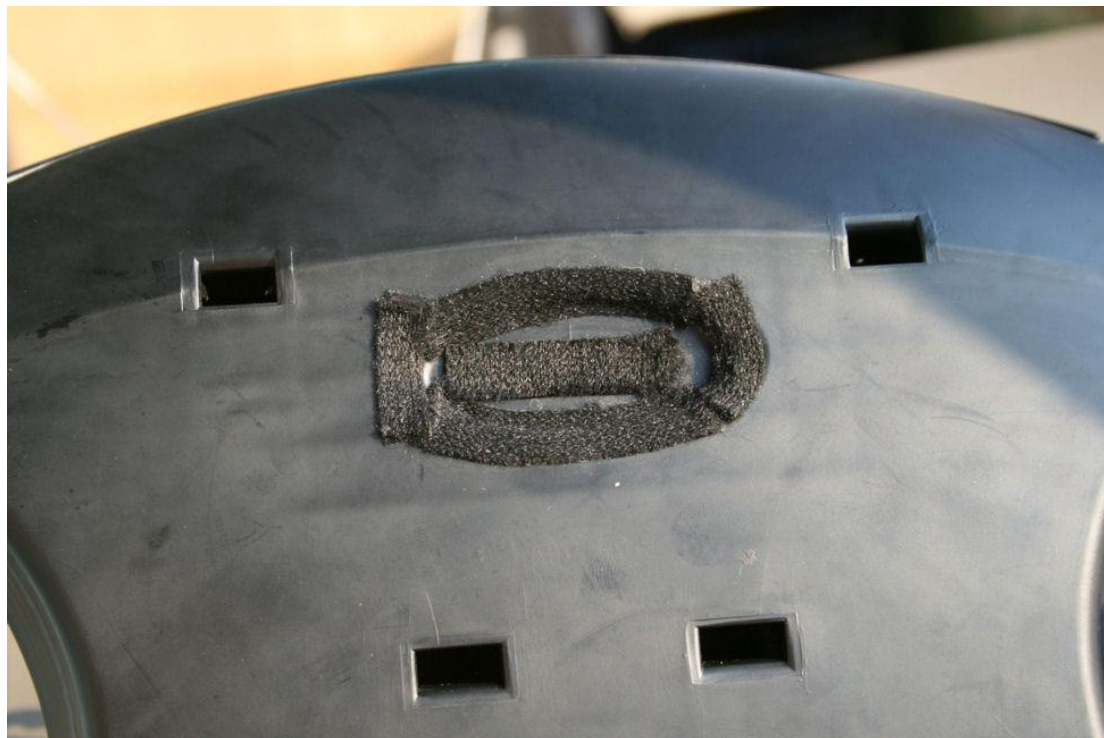
Под синей ладьей на лицевой стороне крышки выключателя есть ниша, наклеиваем по ее контуру тонкие полоски маделина с перекрытием буртика.
В центр тоже лепим небольшую полоску.

После доработки, будет заметно тише.

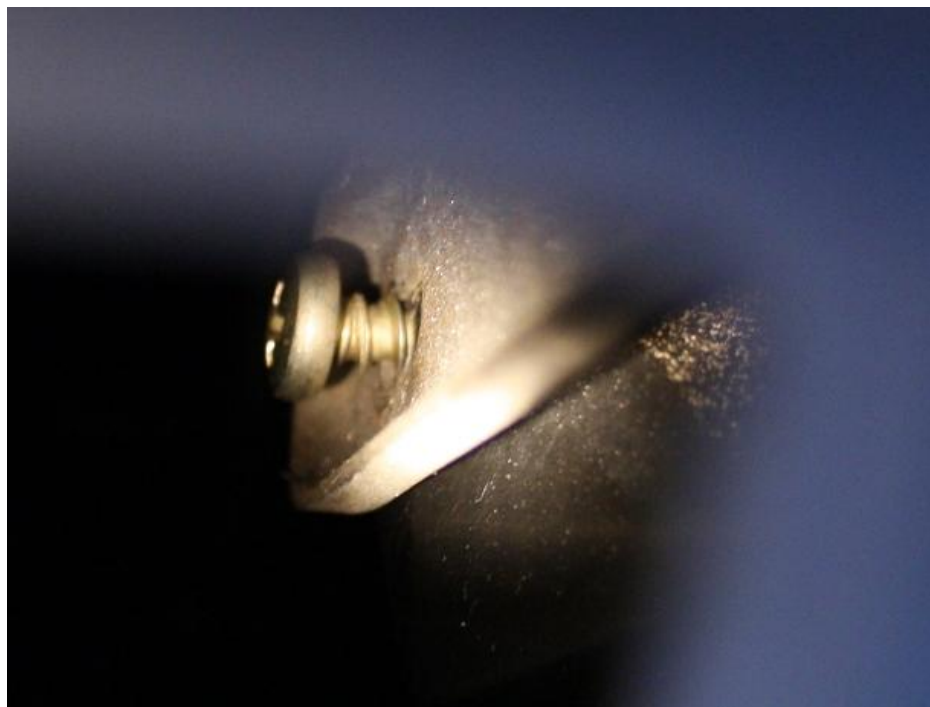
фото забардачного пространства

Есть под консолью один металлический кронштейн, который держит непонятно что и начинается от стальной трубы практически за плафоном освещения бардачка (внутри консоли, разумеется). На конце - саморез, который у меня, почему-то, был закручен не до упора. Фото сделано через отверстие плафона бардачка.

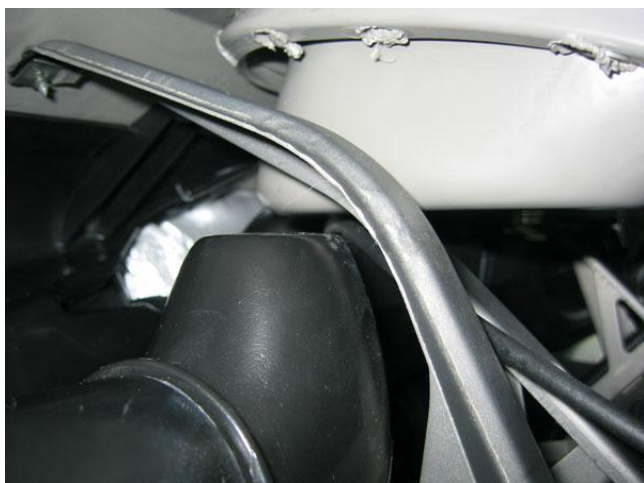
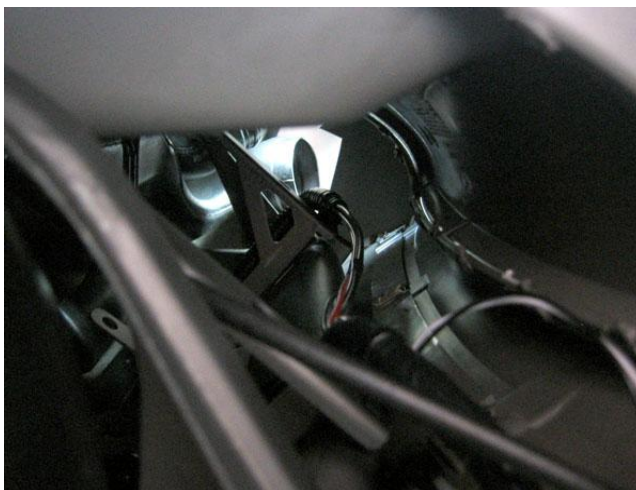
Из за этого, кронштейн имел свободный ход и действовал как маятник. Когда частота внешних колебаний приближалась к его собственной частоте, наступал резонанс и кронштейн начинал звонко кляцать о саморез. Увидеть этот саморез можно включив освещение бардачка. Дотянуться до него уже гораздо сложнее, а закрутить простой отвёрткой практически невозможно, но с помощью короткой отвёртки и чрезмерной гибкости рук мне это удалось, даже не снимая воздуховод. По хорошему, конечно, нужно как-то снимать воздуховод, не разбирая торпеду целиком. Тем не менее, скрытое насекомое выведено (но надолго ли...).

Также проверьте наличие металлической клипсы и самореза на конце кронштейна. В моём случае было отсутствие клипсы а саморез был вставлен в отверстие кронштейна и ничего не притягивал.

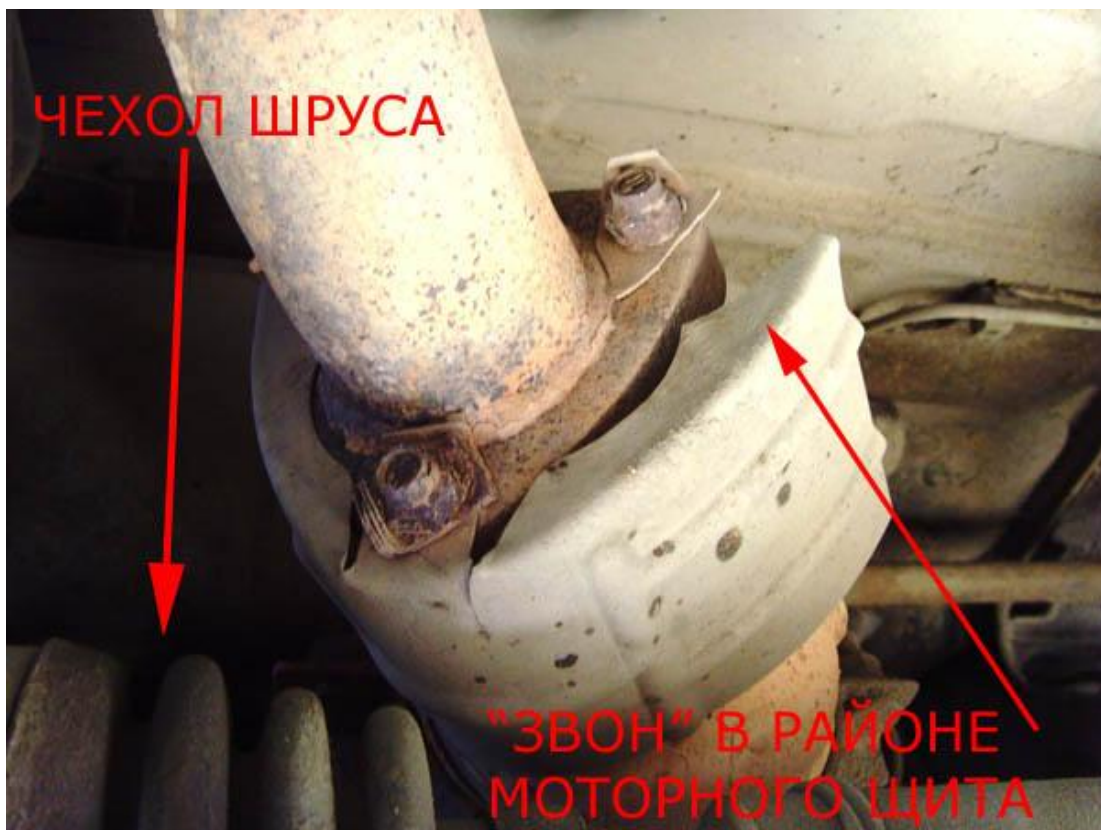
Звон доносящийся из за моторного щита.

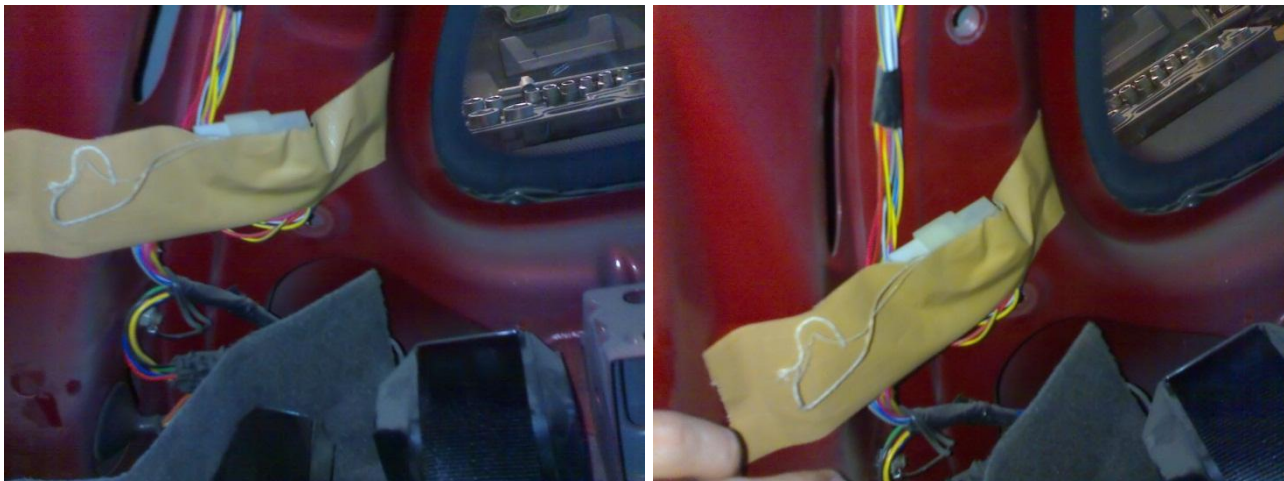
40. Сверчок в багажнике под опорой полки (хэтчбек)

Под белой пластиковой опорой полки с левой стороны, можно увидеть колодку жгута заднего которая приклеена на скотче в виде качели. От вибрации этот разъем может издавать глухой брэнчащий звук.

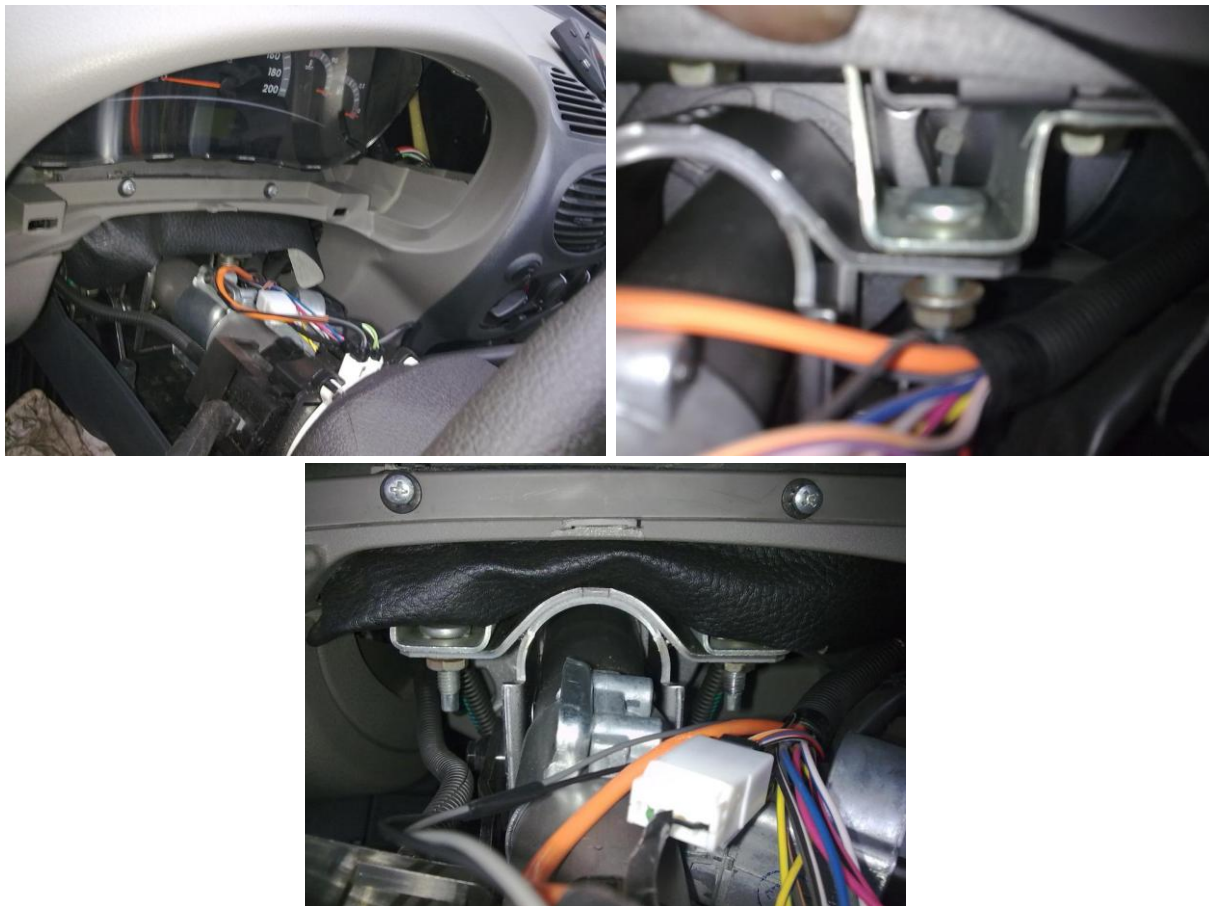
При вращении руля туда-сюда, что-то стучит в рулевой колонке. Рейку смотрел - люфтов нет. Похоже - это в салоне, прямо под рулем. И такое впечатление, что "прикусывает" слегка. Может это ЭМУР стучит и при работающем двигателе? После снятия кожуха рулевой колонки обнаружилось что не затянута гайка рулевой колонки, смотрите - случайно обнаружил. Гайку нужно затянуть!

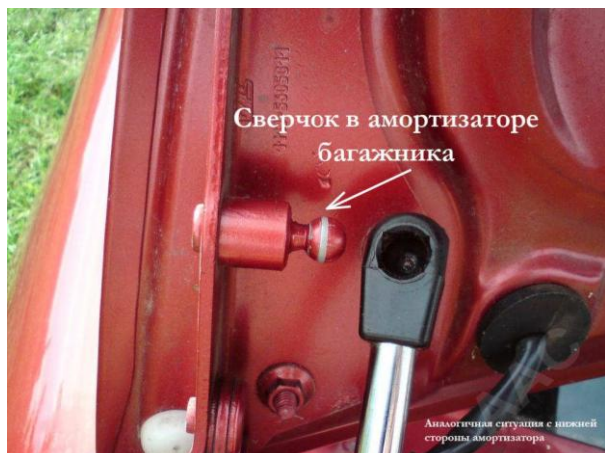
Было установлено, что источник звука угол задней полки, но манипуляции со всеми элементами в задней части салона результатов не дали. Залез сам, откинул сидение и начал слушать. Сверчок появлялся только на неровной дороге, звук нащупал (точно определить по звуку так и не смог) на заднем крыле в районе петли багажника.

Источником звука являлись амортизаторы багажника! Как выяснилось, специалисты АвтоВАЗа зажилили туда смазки, и на неровностях появлялся пластмассовый глухой скрип, который резонировал по кузову, и казалось, будто он идет от полки. Смазка оного девайса и протяжка всех гаек на петлях полностью решила проблему!

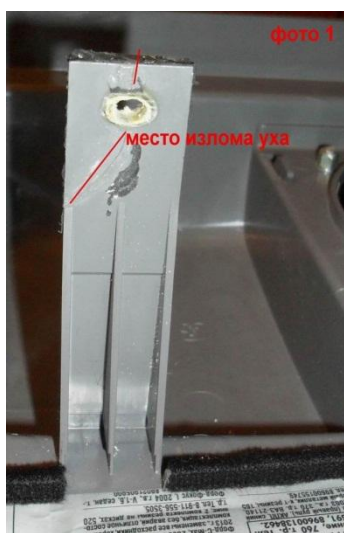
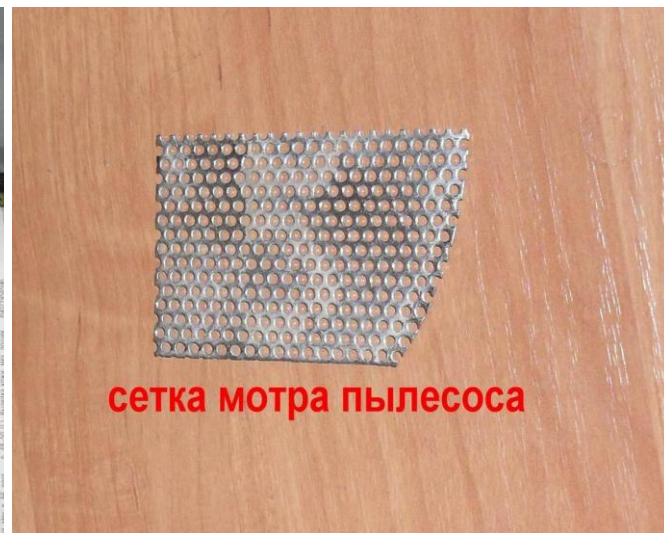
Пока снимал полки динамиков, сломал ухо одного из креплений (фото 1).

Осмотрев накладки стоек, обнаружил места издаваемых скрипов (фото 4 ,5). На кузове в районе задних окон также есть следы трения полки динамиков и накладок (фото 5.1 – 5.3).

Соответственно решено восстановить, сломанное, ухо и усилить все остальные. Первично обломанное ухо приклеил на секундный клей.

Вырезал из защитной сетки бывшего мотора пылесоса полосы (длина 5-6 см, ширина 6-8 мм, толщина 1,5мм) и вложил их в пазы между ребер жесткости для последующего приклеивания-заливки эпоксидкой (можно нарезать куски сталистой проволоки или еще чего-то).

Отверстия для саморезов заткнул плотно скрученной бумагой, дабы эпоксидка не стекала наружу. Чтобы сделать ухо потолще оклеил уши буквой П двусторонним скотчем, образовав бортик 4-5 мм. (фото 2). Развел эпоксидку (не забывая предварительно разогреть смолу в горячей воде до 35-40 гр.) и залил уши, регулируя вертикально и горизонтально полки, чтобы смола не вытекла за бортики. Зафиксировал подкладками на 2 часа – смола схватилась и перестала растекаться. Оставил сушиться на 1,5 суток (фото 2.1).

Затем шурупвертом со сверлом 4мм высверлил скрутки бумаги из отверстий под саморезы, разделив пазы в прежнюю вытянутую форму (фото 3). Таким образом, толщина ушей увеличилась с 2мм до 6-7мм. (фото 3.1). На этом с усилениями ушей закончил.

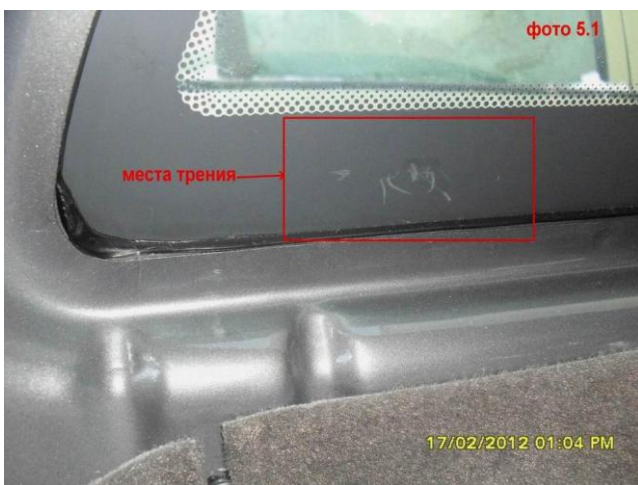
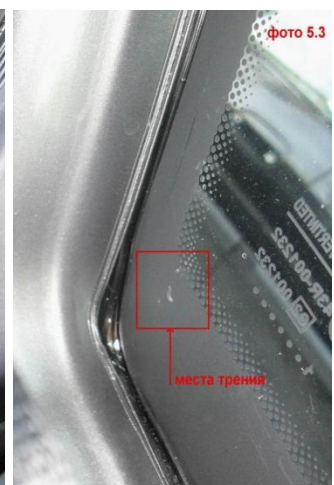
На кузове в районе задних окон также есть следы трения полки динамиков и накладок (фото 5.4 – 5.6).

Пистоны накладок кат. № 1118...., болтались в посадочных местах, их заменил на дверные 2108.... с ежиками (пластмасса мягче и закрепятся они лучше, примерно 2 руб штука=10 штук на все наклейки). Под пистоны подложил шайбы из изолон с отверстиями (фото 6) отверстия вырезаем ножницами, предварительно сложив квадратик изолон пополам. На внутреннюю сторону левой задней наклейки приклеил широкую (25-30мм) полосу маделина т.к. в этом месте по задней стойке проложен жгут проводки и имелись потертости (возможно и провода брэнчали на морозе) (фото 6).

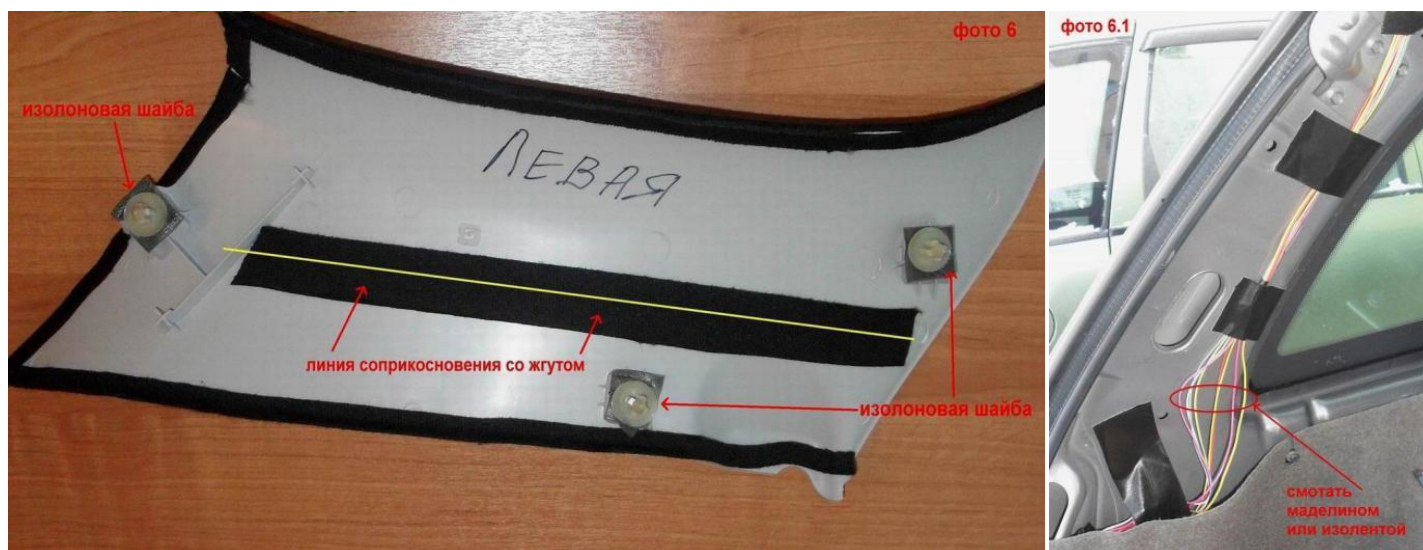
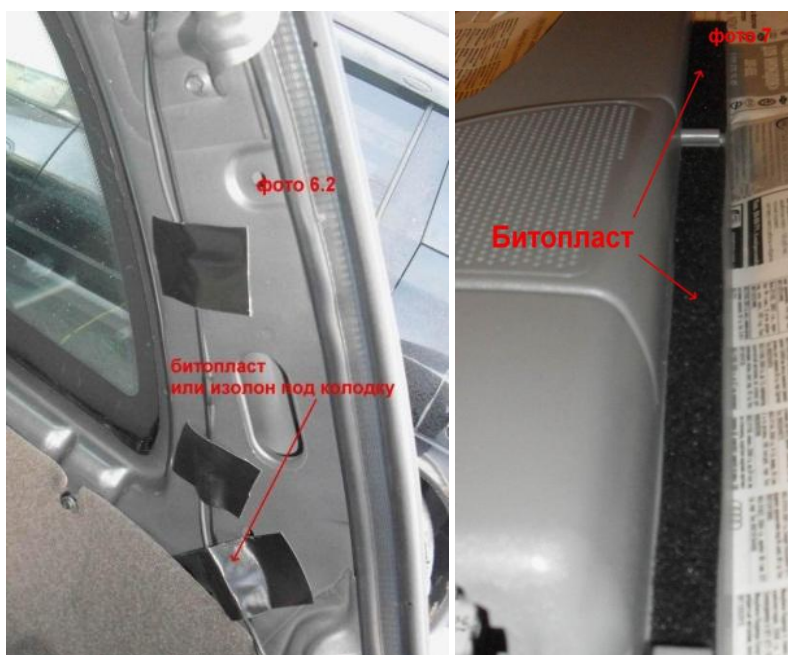
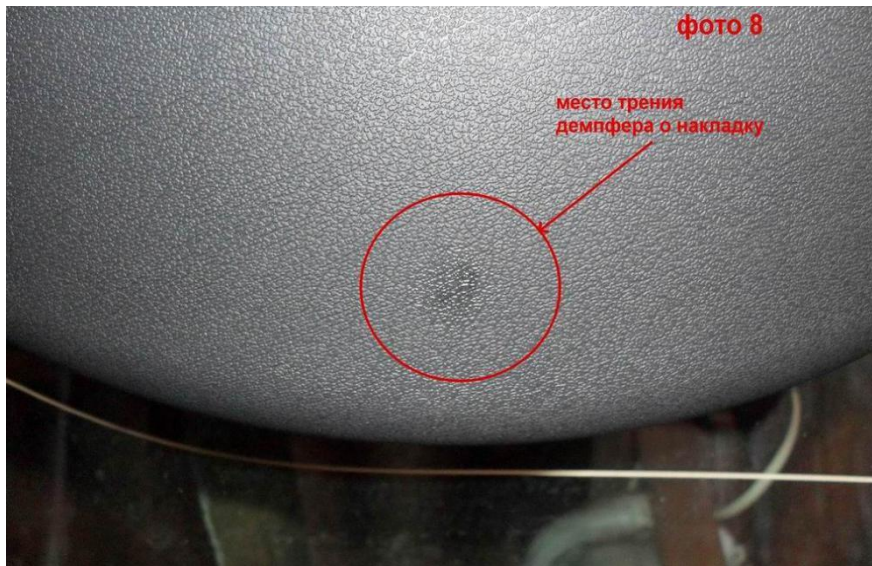
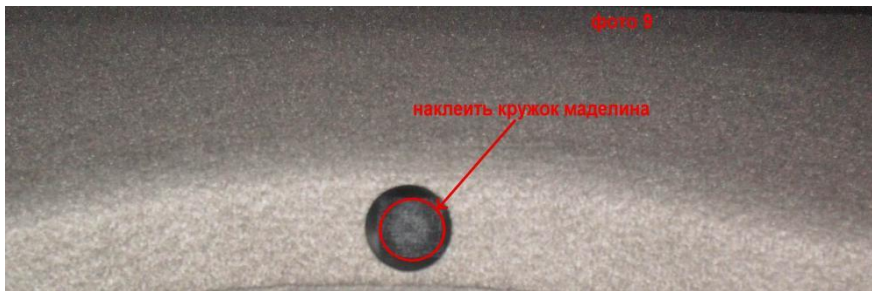
Левый жгут обмотать в указанном месте маделином или изолентой (фото 6.1) Колодка правого жгута (обогрева стекла) имеет между собой и кузовом зазор около 4мм – между ней и кузовом приклеить изолон или битопласт (фото 6.2).

На держатели задней полки приклеил полосы битопласта 4 мм (фото 7).

На резиновый демпфер полки приклеил маделин (терлось об обшивку пятой двери и скрипело) (фото 8 и 9).
